EKSPERTYZA TECHNICZNA Z PROJEKTEM NAPRAW

dotyczy: Stanu technicznego amfiteatru przy
ul. Warsztatowej w Szczecinie.

Szczecin, październik 2017 r.

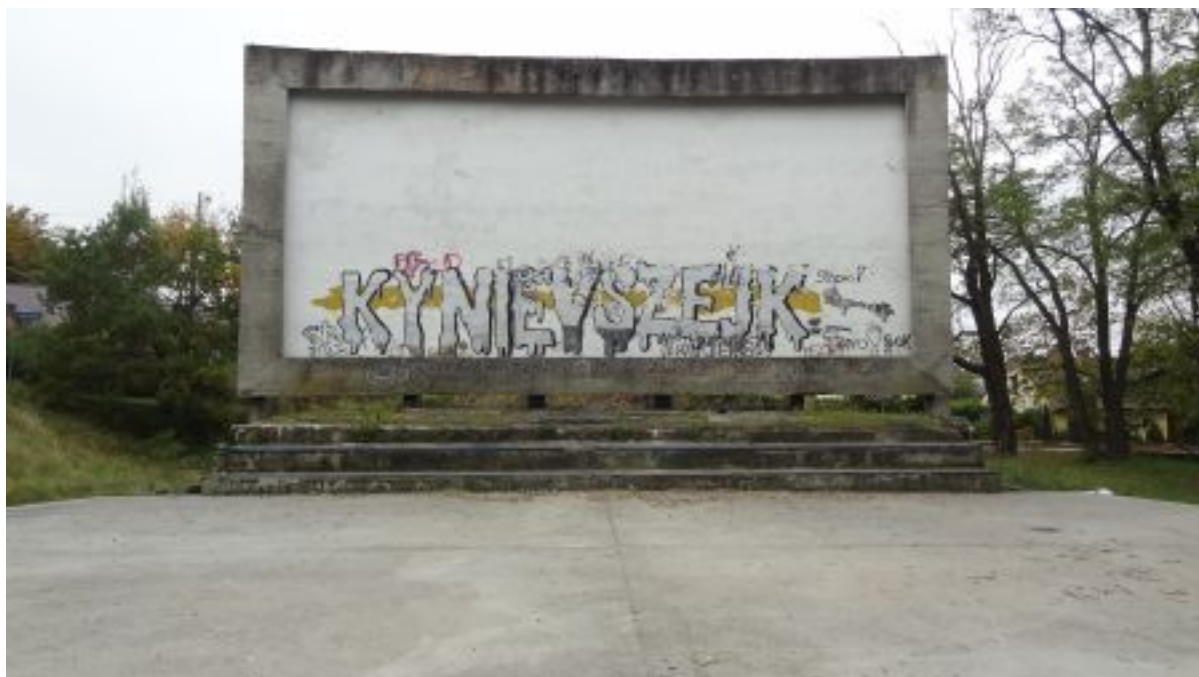
Zdj. nr 1 Żelbetowy ekran od frontu. Konstrukcja żelbetowa z uszkodzeniami spowodowanymi przez warunki atmosferyczne i brak zabezpieczeń przeciwko zawilgoceniu.

Konstrukcja żelbetowa ekranu znajduje się w stanie mało zadowalającym. Uszkodzenia zbrojenia występują na znacznej powierzchni, jednak nie wpływają one na jego konstrukcję z uwagi na niewielki zakres korozji stali. Zbrojenie i ubytki nadają się do naprawy metodą PCC.

- Ekran żelbetowy należy poddać renowacji metodą PCC wraz z pracami wykończeniowymi.
- Podscenie należy wyremontować, uzupełnić elementy żelbetowe metodą PCC, wymienić

Skorodowane zbrojenie odkuć, tak aby była możliwość do zabezpieczenie jego antykorozyjnie mineralną powłoką antykorozyjną i warstwą kontaktową w jednej operacji. Wykonać uzupełnienia stali zbrojeniowej w miejscach, w których występują ubytki. Wypełnić ubytki zaprawami do renowacji betonu typu PCC w zależności od grubości wypełnianych miejsc. System napraw PCC musi pochodzić od jednego producenta. Impregnować powierzchnię betonu hydrofobizatorem silikonowym do betonu.

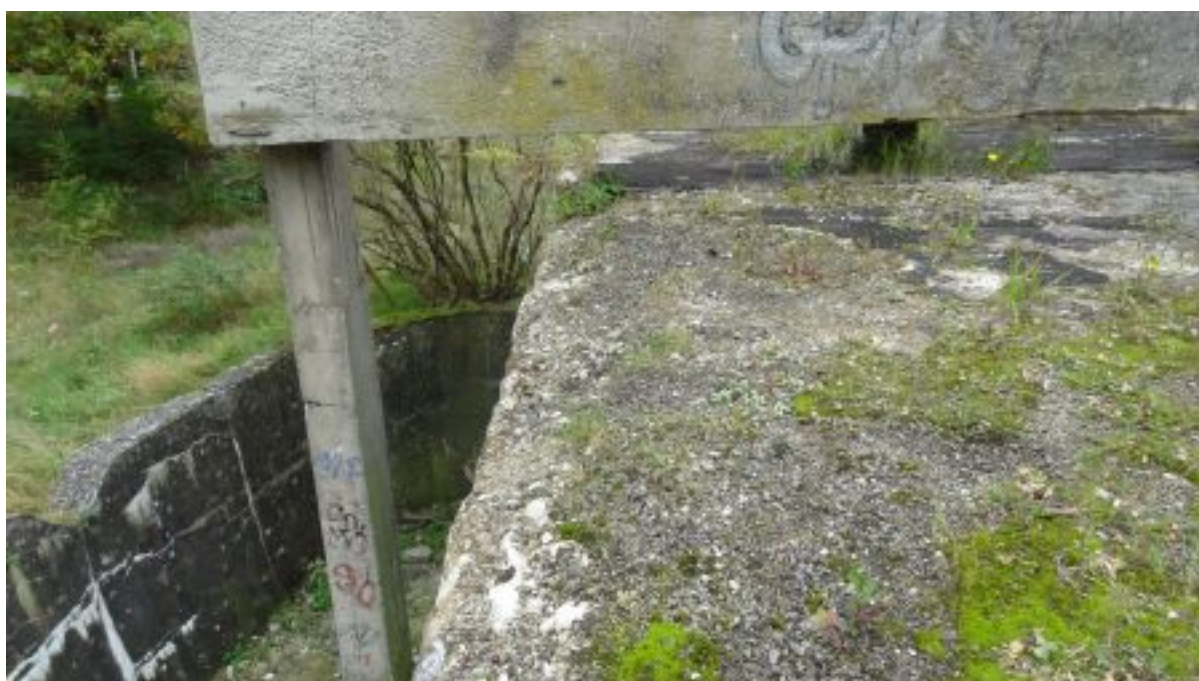
Zdj. Nr 2 Południowy żelbetowy słup podpierający ekran posiada uskok wynikający ze złego wykonania szalunków. Na stropie podscenia widoczne resztki pokrycia dachowego i skorodowane wierzchnie warstwy podkładu betonowego pod papą.

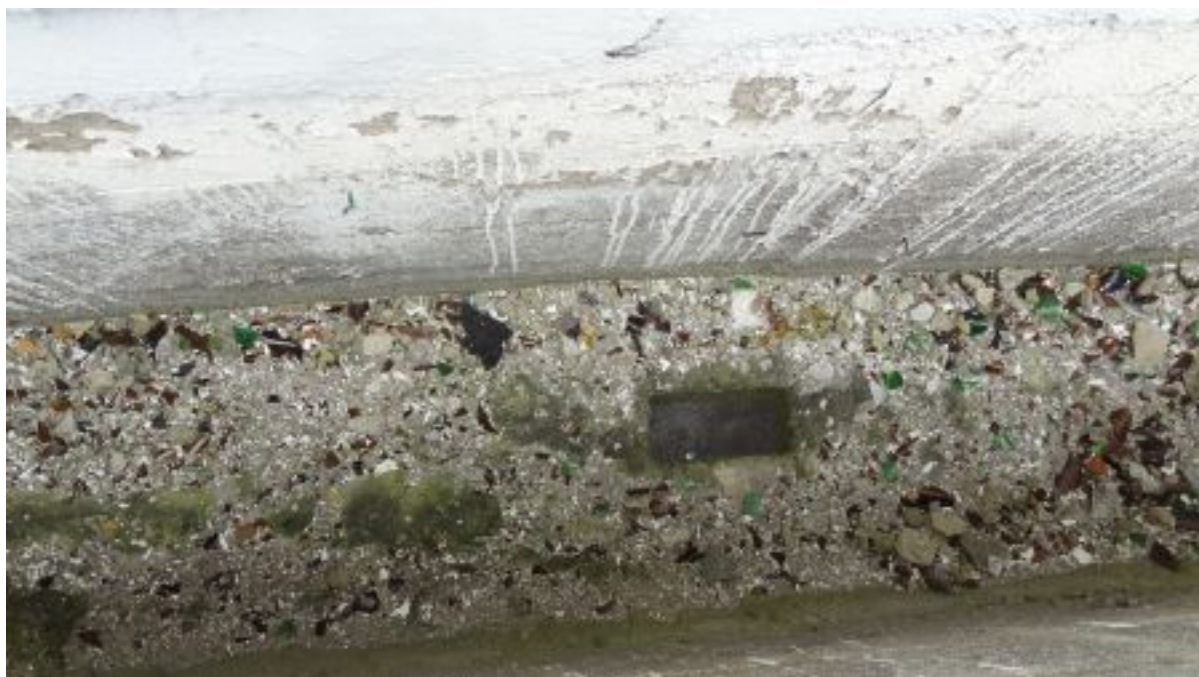
Zdj. nr 3 Koryto między ekranem a jego żelbetową obramowaniem. W korycie znajdują się otwory odwadniające, które zapobiegają gromadzeniu się wód opadowych.

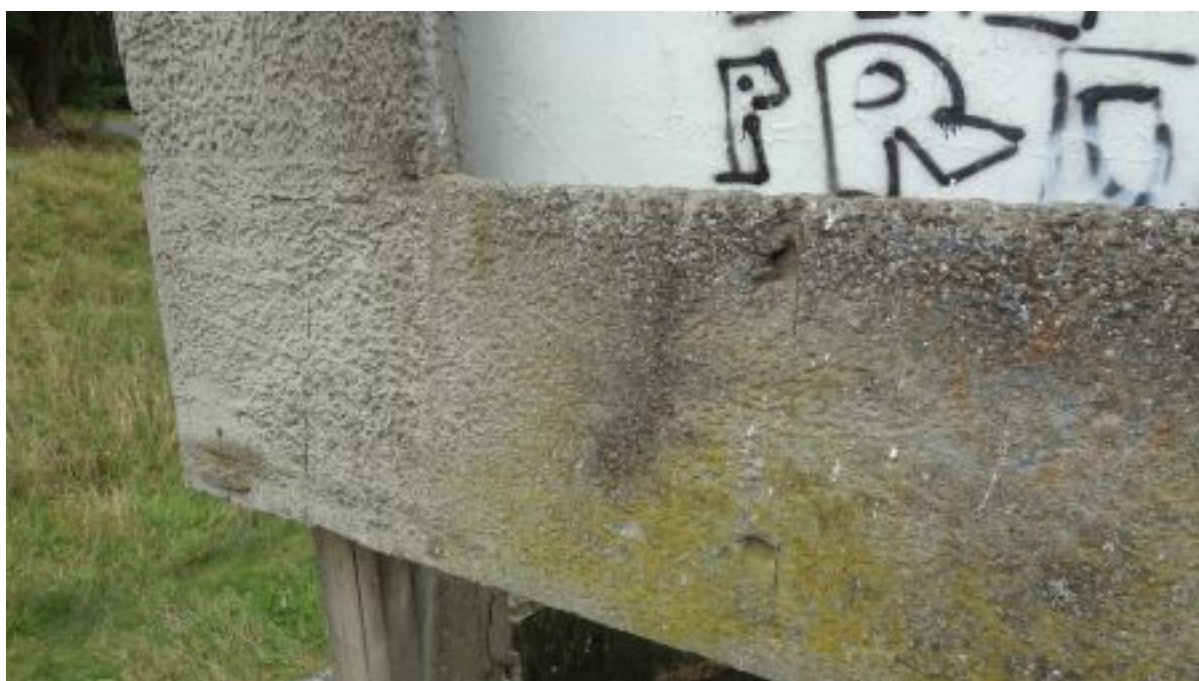
Zdj. Nr 4 Na powierzchni obramowania widoczne jest lekko skorodowane zbrojenie na całej powierzchni żelbetowej obramówki.

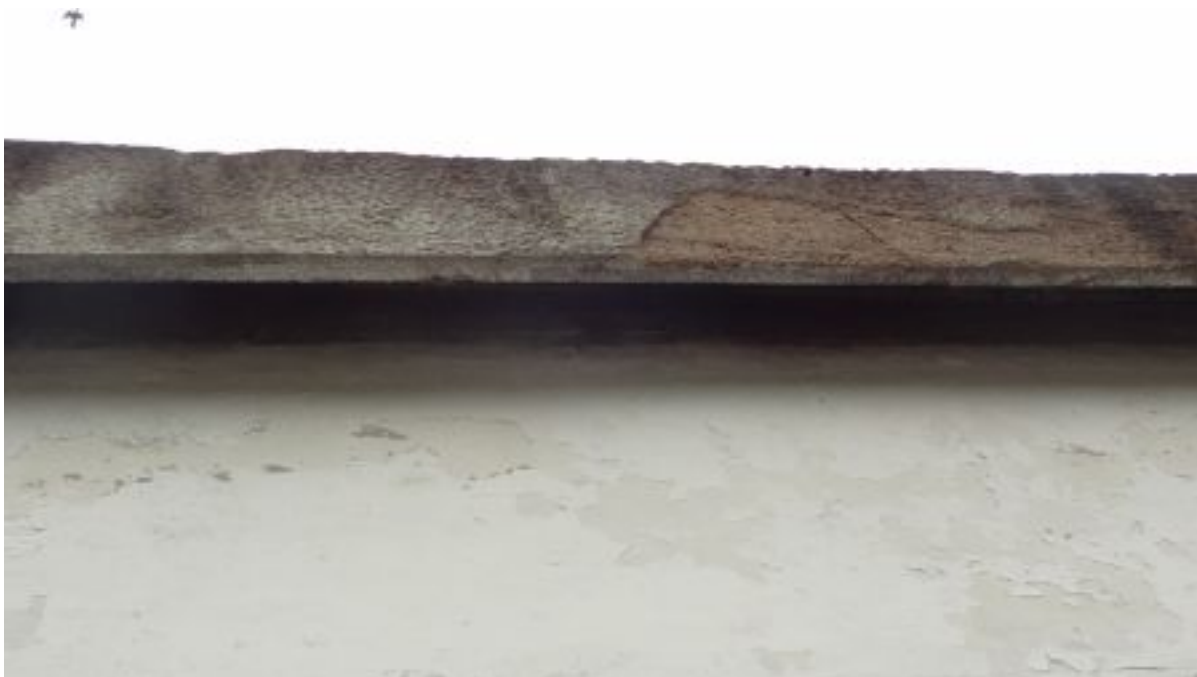
Zdj. nr 5 Nierówności zwieńczenia ekranu i ubytki na obramówce żelbetowej na skutek braku zabezpieczeń przeciwwodnych.

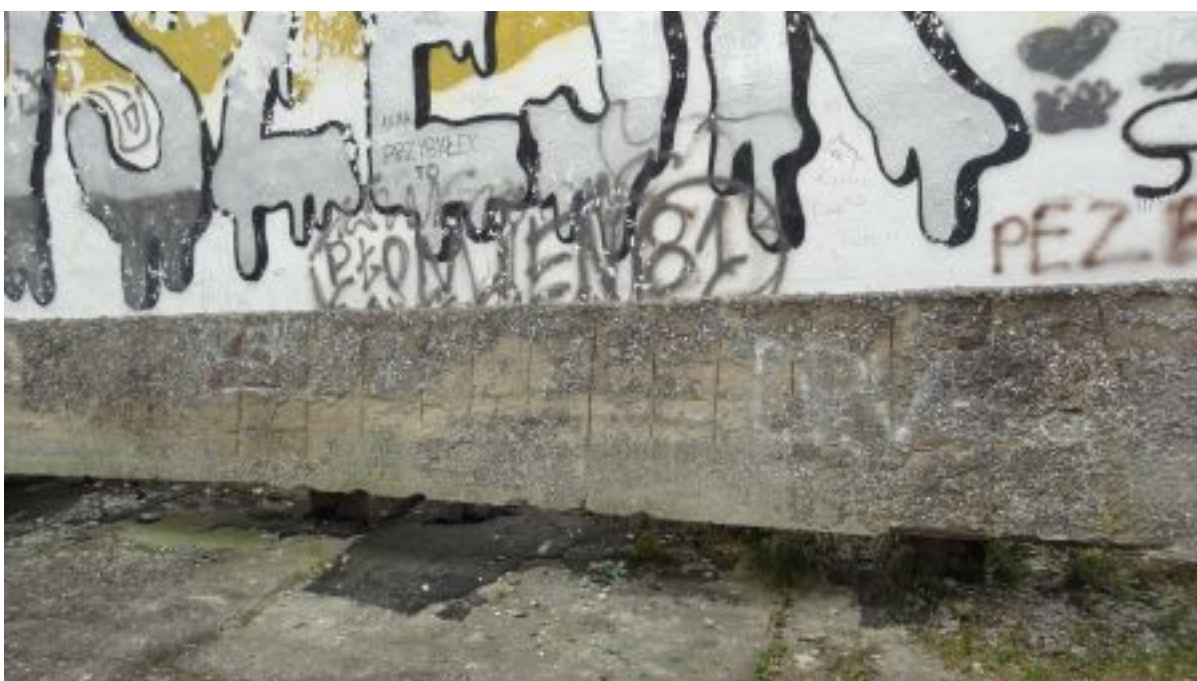
Zdj. nr 6 W środkowej części dolnej żelbetowej obramówki ekranu, widoczne jest wyraźnie lekko skorodowane zbrojenie (płytko osadzone strzemiona strzemiona).

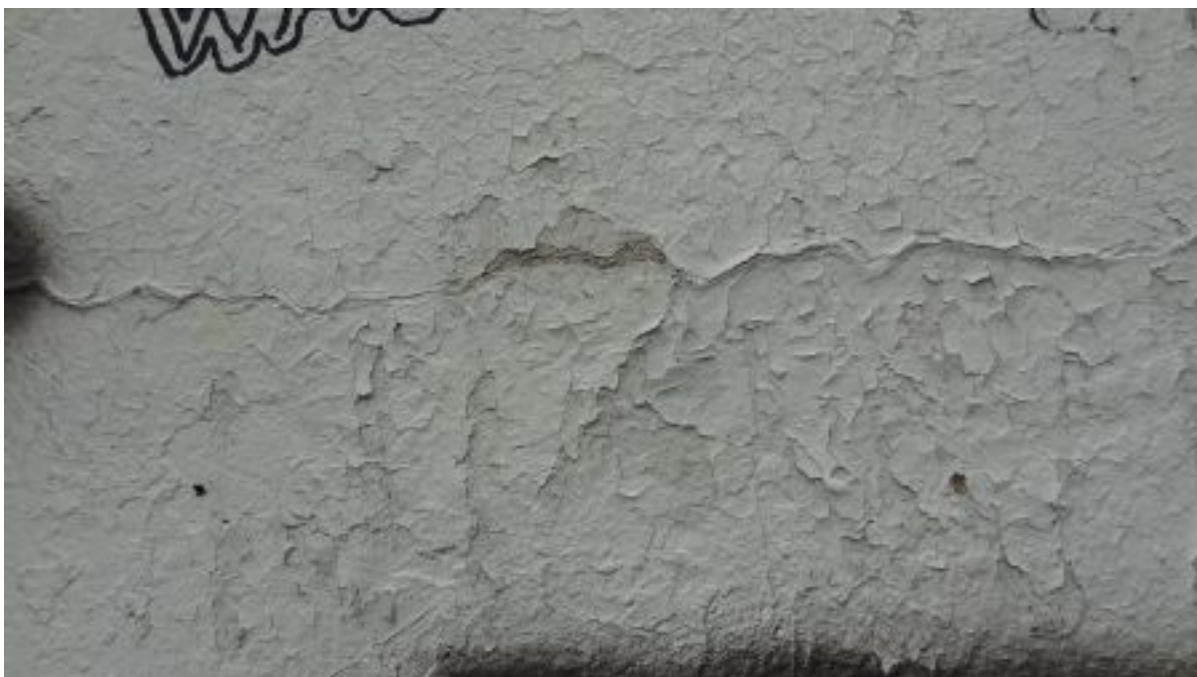
Zdj. nr 7 Ekran od strony widowni jest pomalowany kilkoma warstwami farb emulsyjnych, które częściowo łuszczą się. Na zdjęciu widoczne są poziome rysy, których przyczyną są przerwy technologiczne podczas wylewania betonu. Beton ekranu od strony widowni jest w stanie dobrym.

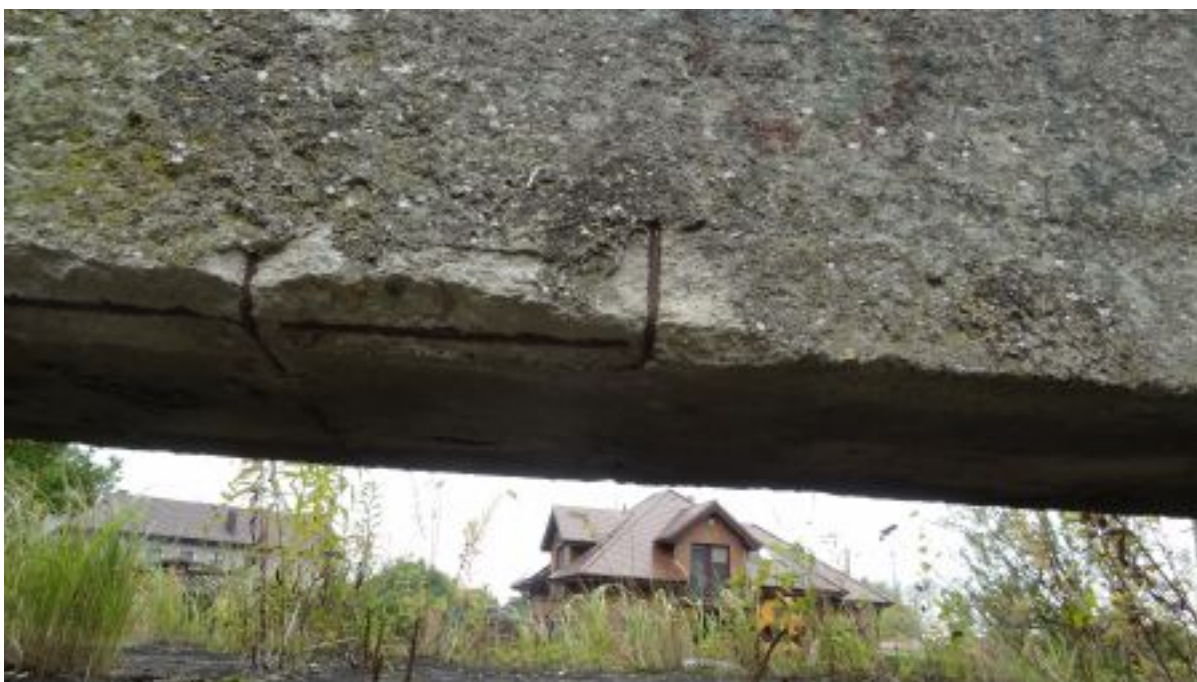
Zdj. nr 8 Spód obramówki ekranu. Widoczne jest lekko skorodowane zbrojenie. W miejscach tych wymagane będą naprawy w systemie PCC.

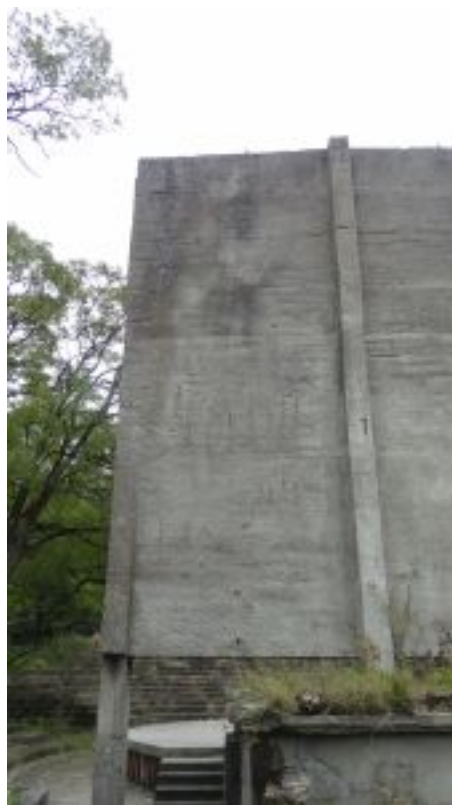
Zdj. nr 9 Tył ekranu od ul. Warsztatowej. Widoczne skorodowane zbrojenia i miejscowe ubytki betonu.

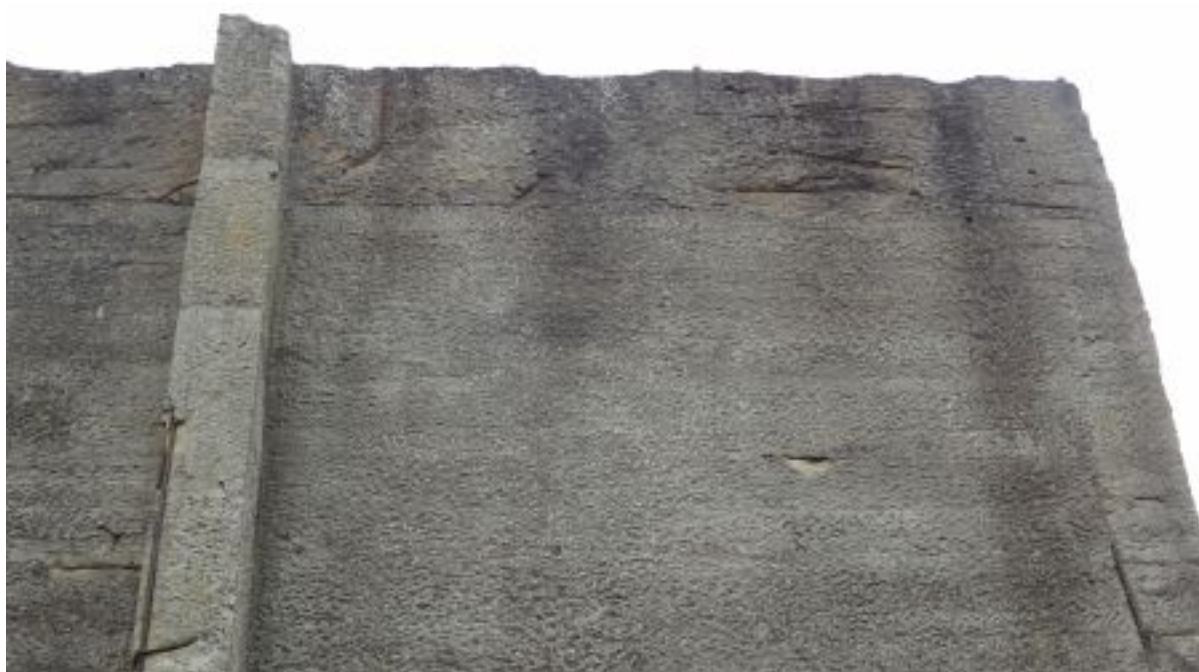
Zdj. nr 10 Tył ekranu od ul. Warsztatowej, narożnik od strony południowej. Widoczne skorodowane zbrojenia i miejscowe ubytki betonu. Widoczna erozja górnych partii ekranu.

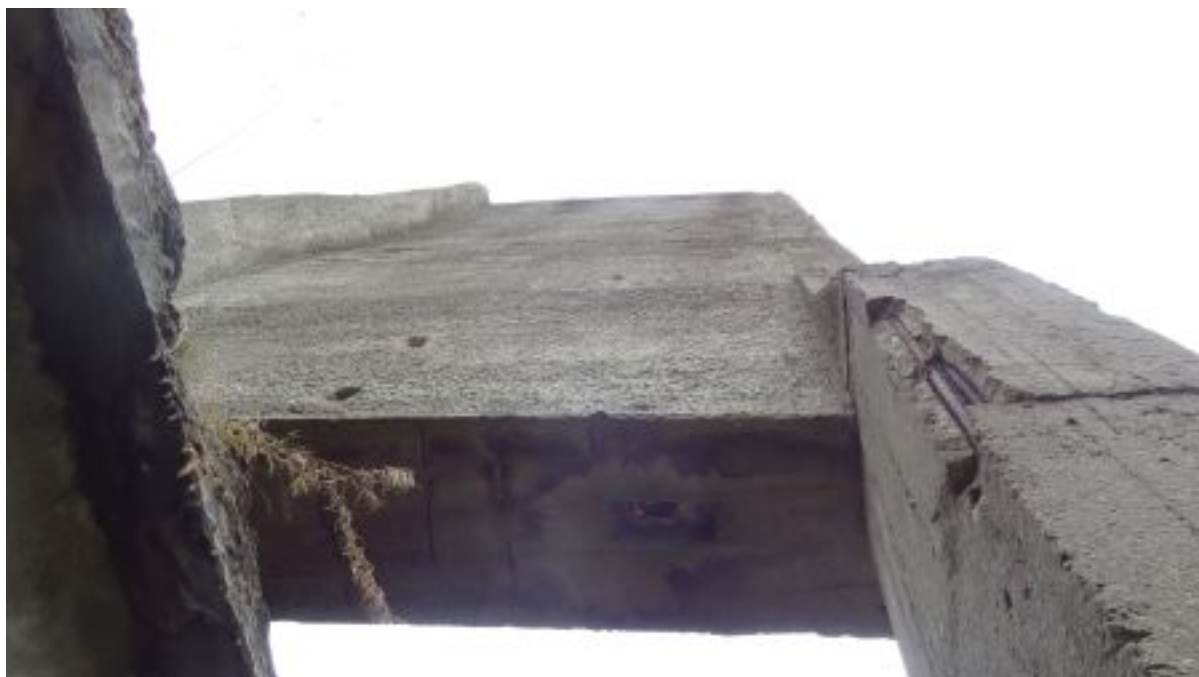
Zdj. nr 11 Słup ekranu od strony południowej. Na skutek korozji zbrojenia, betonowy narożnik uległ zniszczeniu.

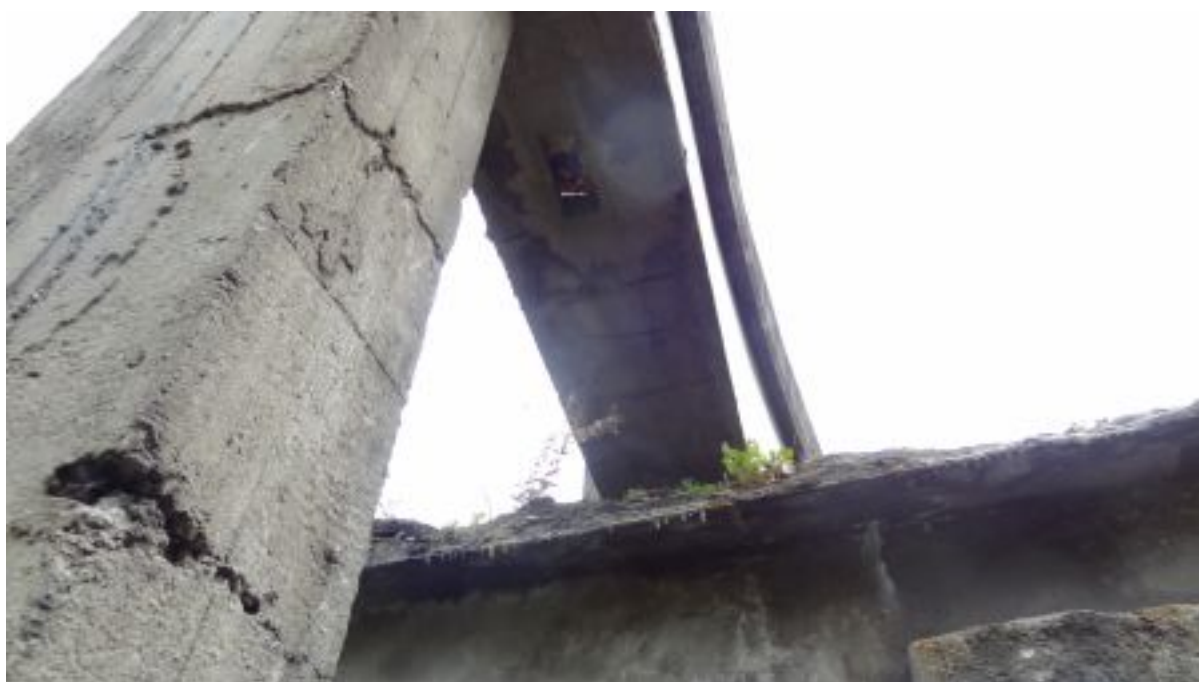
Zdj. nr 12 Słup ekranu od strony południowej od strony widowni. Na skutek wadliwie wykonanego szalunku i betonowania, nastąpiła korozja zbrojenia. Widoczna południowa krawędź dachu nad pomieszczeniami magazynowymi, uległa mocnej destrukcji i będzie wymagała odtworzenia. Zbrojenie obwodowe jest prawie całkowicie skorodowane.

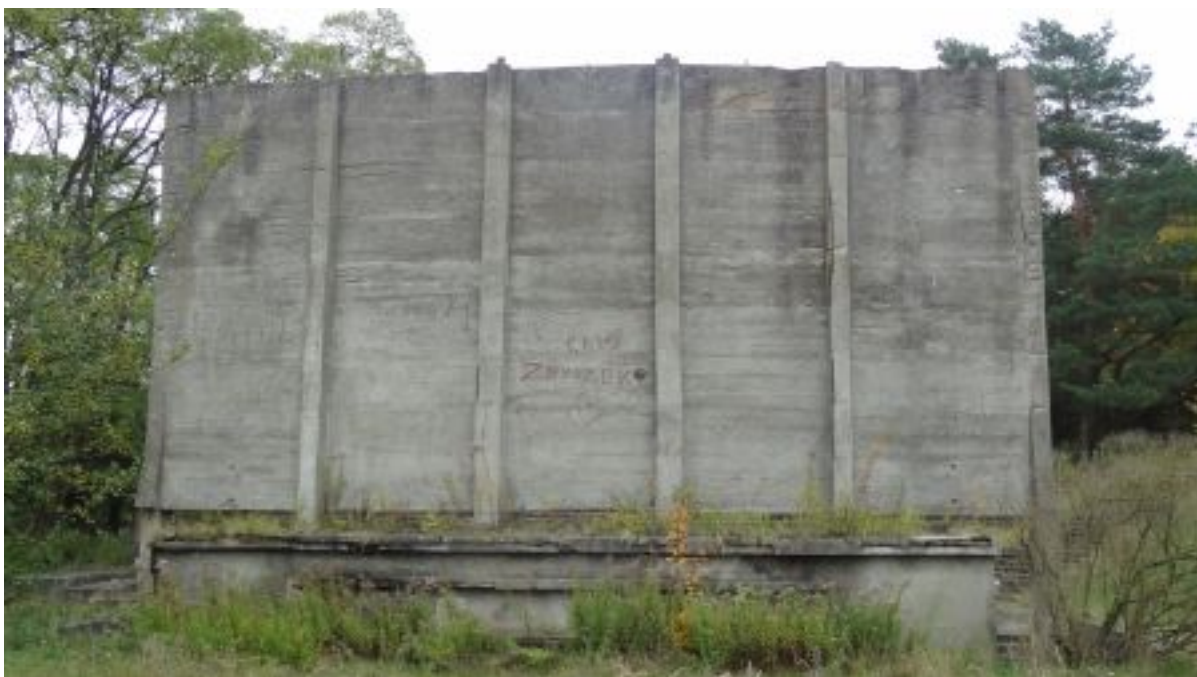
Zdj. nr 13 Widok ekranu od strony ul. Warsztatowej. Na całej powierzchni widoczne są uszkodzenia wierzchniej warstwy betonu licowego oraz głębsze ubytki na koronie ekranu oraz w okolicach zbrojeń.

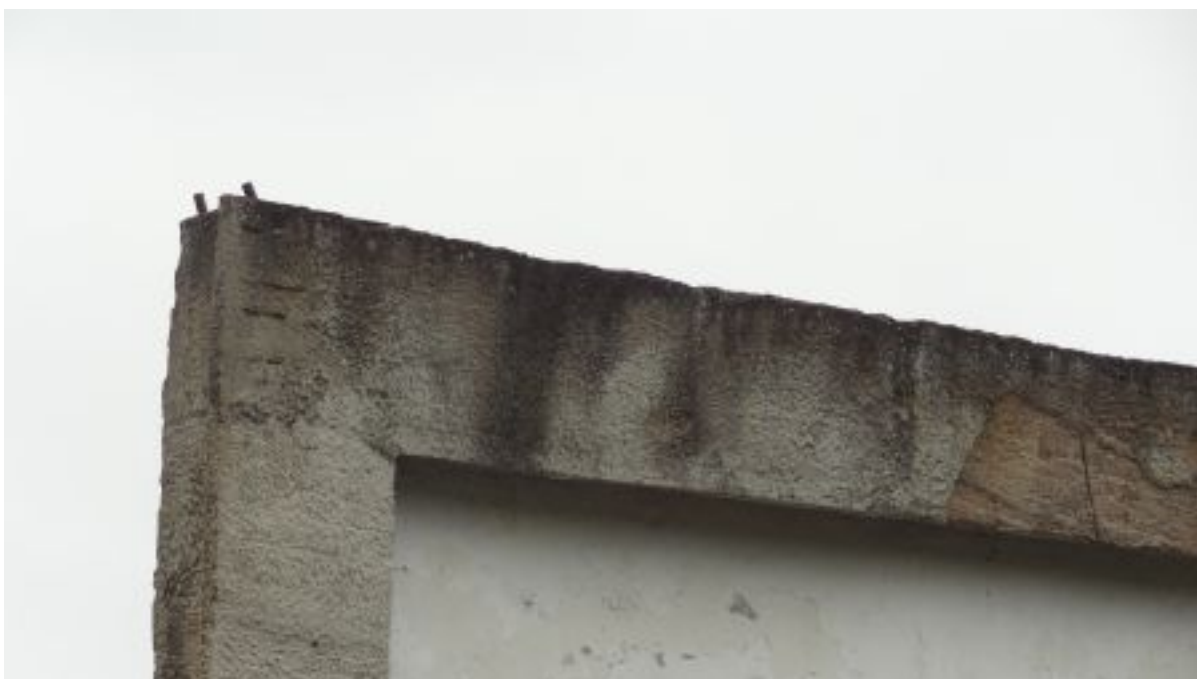
Zdj. nr 14 Górny południowy narożnik obramówki ekranu od strony widowni, posiada widoczne skorodowane zbrojenie, ubytki wyprawy tynkarskiej, ubytki betonu od góry na skutek szkód mrozowych. Z ekranu wystają rurki, prawdopodobnie do montażu flag. Ogólnie ekran posiada uszkodzenia spowodowane brakiem zabezpieczeń przeciwwodnych, jednak są one na tyle niewielkie, że możliwa będzie naprawa konstrukcji żelbetowej ekranu i przywrócenie pierwotnych funkcji.

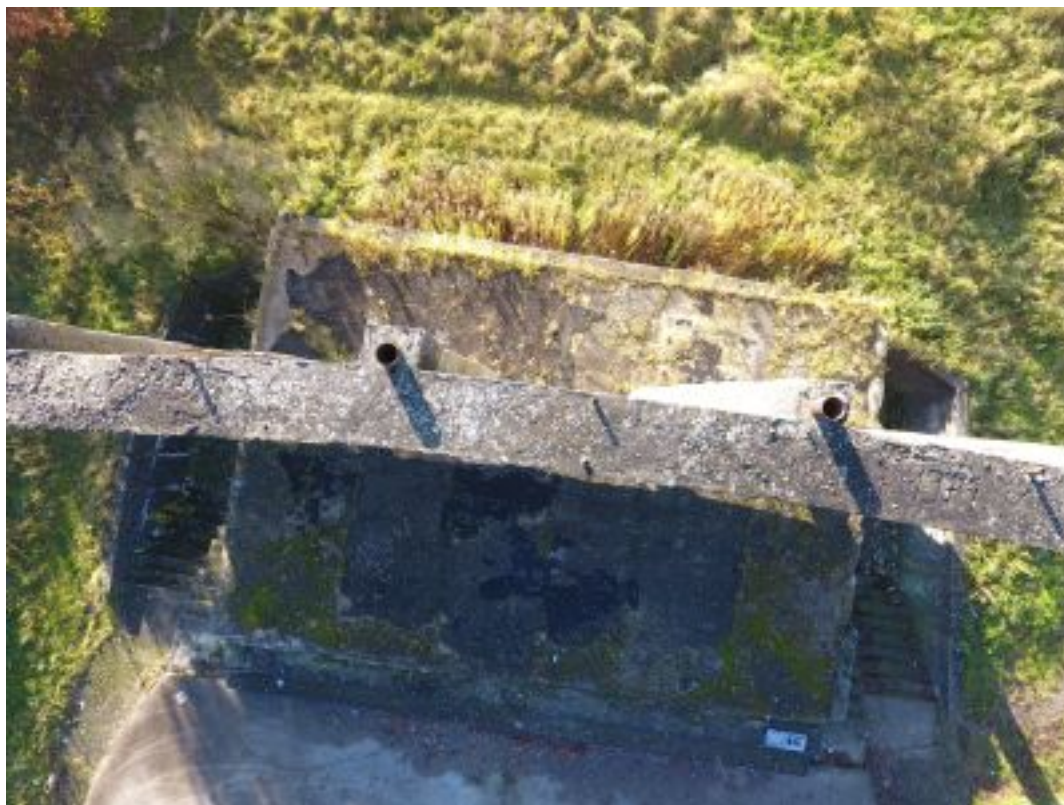
Zdj. Nr 15 Korona ekranu. Południowa połówka ekranu ma mocno zniszczoną wierzchnią warstwę betonu. W dwóch filarach zabetonowane są 2 stalowe rury o średnicy około 100 mm. Z prawej strony zdj. Widoczna jest data wykonania ekranu – 1974 r.

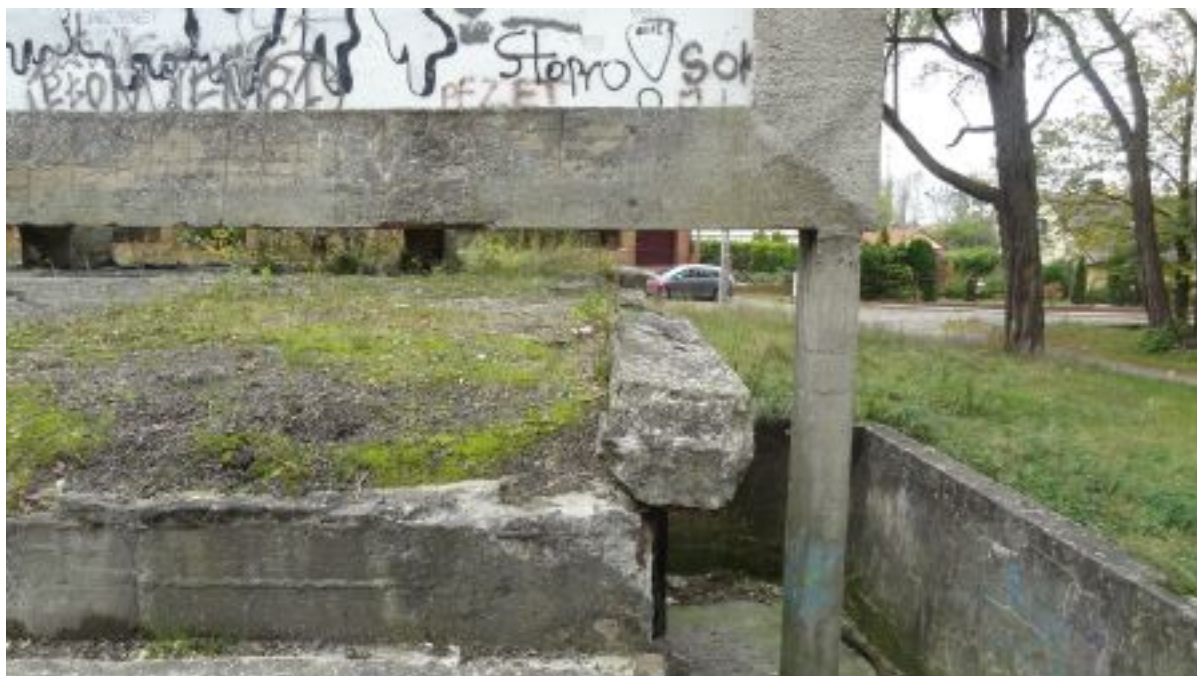
Zdj. nr 16 Północno wschodni narożnik stropu podscenia. Attyka od strony północnej jest odspojona od stropu i będzie wymagała odtworzenia, podobnie jak wszystkie obwodowe krawędzie stropu.

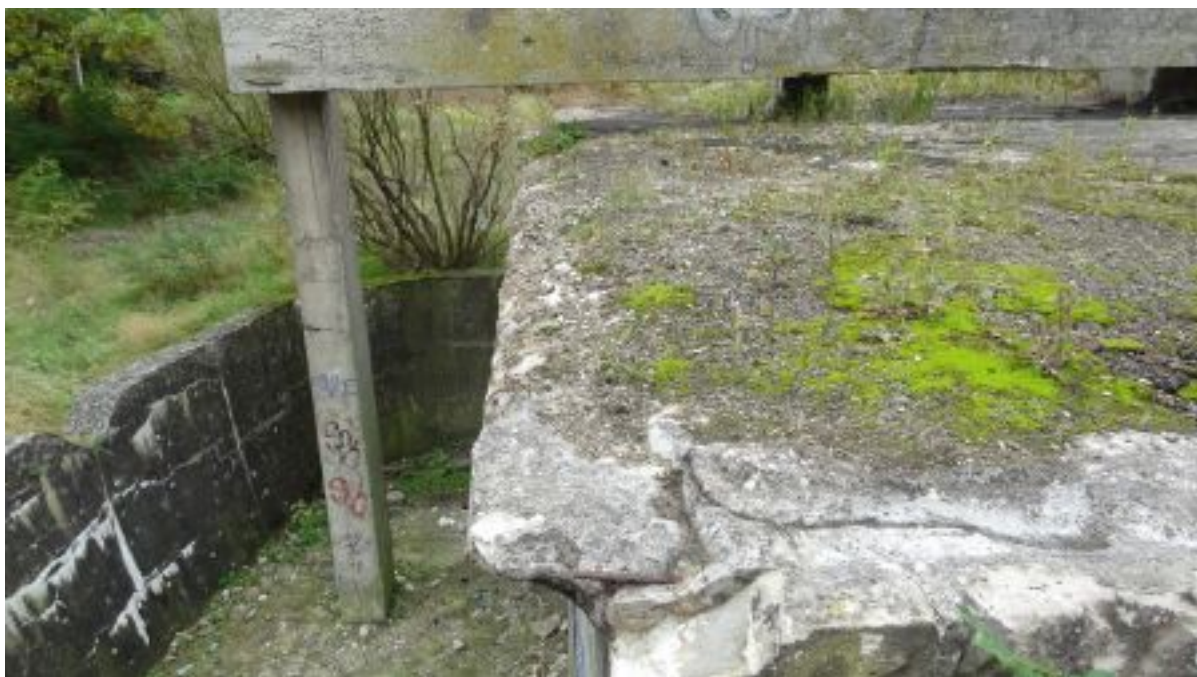
Zdj. nr 17 Południowo - wschodni narożnik stropu podszenia. Krawędź od strony południowej jest mocno zerodowana i będzie wymagała reprofilacji.

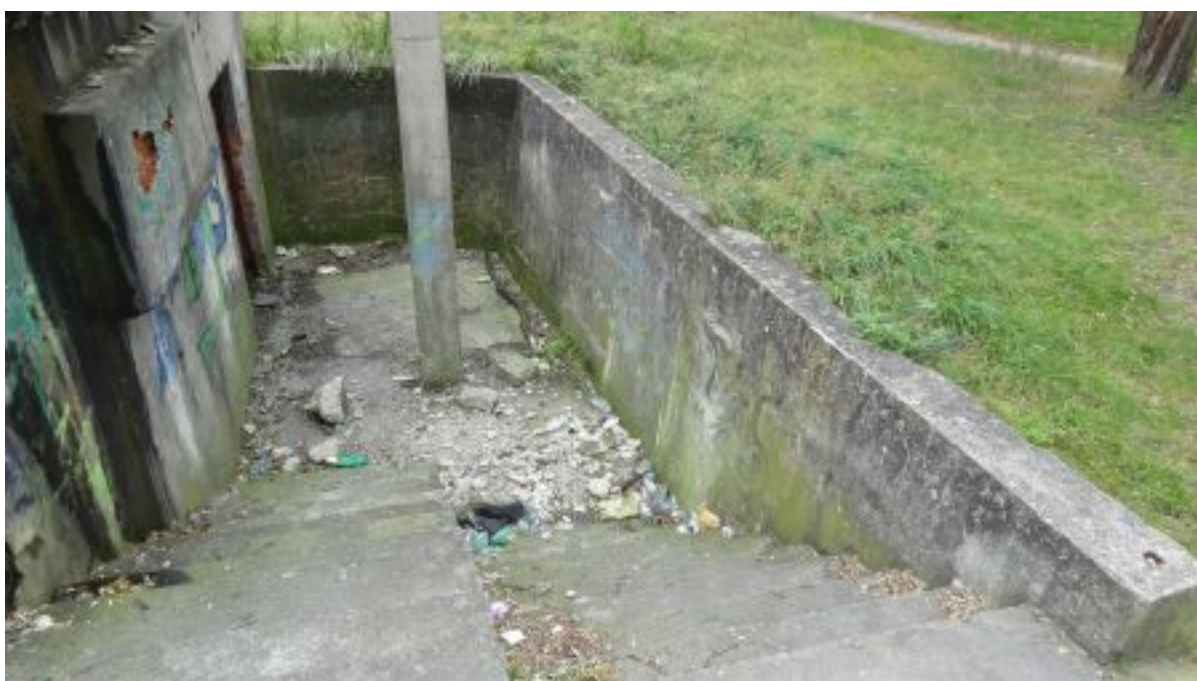
Zdj. nr 18 Schody do fosy północnej z żelbetową ścianą oporową. Schody posiadają niewielkie ubytki, ściana oporowa posiada nieduże spękania i uszkodzenia po niefachowym demontażu stalowych balustrad (wykruszenia betonu w miejscach gdzie montowano zamontowane były słupki). Posadzka betonowa zniszczona do wymiany.

Istniejące schody (w fosach) należy wypiaszkować w miejscach ubytków, pozostałe płaszczyzny umyć wodą pod ciśnieniem min. 100 barów. Skorodowane zbrojenie odkuć, tak aby była możliwość do zabezpieczenia go antykorozyjnie mineralną powłoką antykorozyjną i warstwą kontaktową w jednej operacji. Wykonać uzupełnienia stali zbrojeniowej w miejscach, w których występują ubytki. Wypełnić ubytki zaprawami do renowacji betonu typu PCC w zależności od grubości wypełnianych miejsc max. 10 cm w jednej operacji wypełniania ubytków. Przy narożnikach wkleić na kotwę żywiczną pręty zbrojeniowe o śr. 4-6 mm i zazbroić wypełnienie siatką 5x5 cm. System napraw PCC musi pochodzić od jednego producenta. Powierzchnię zagruntowaną mineralną powłoką antykorozyjną i kontaktową wyszpachlować na gr. 3 mm przy pomocy szpachlówki PCC.

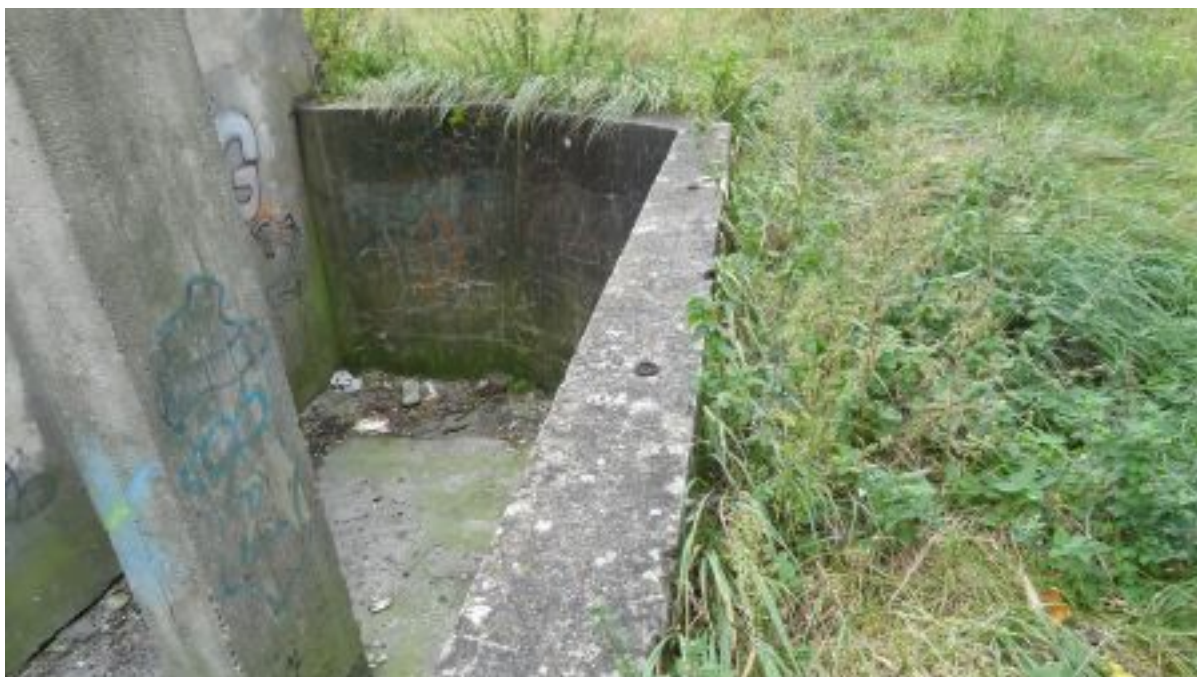
Zdj. nr 19 Ściana oporowa północnej fosy posiada niewielkie rysy oraz wykruszenia w miejscach montażu balustrad.

Ściany oporowe fos z uwagi na spękania i większe ubytki należy zakwalifikować je do stanu niezadowalającego. Pod względem konstrukcyjnym, spełniają swoją rolę.

Ściany oporowe należy wypiaszkować. Skorodowane zbrojenie odkuć, tak aby była możliwość do zabezpieczenia go antykorozyjnie mineralną powłoką antykorozyjną i warstwą kontaktową w jednej operacji. Wykonać uzupełnienia stali zbrojeniowej w miejscach, w których występują ubytki. Wypełnić ubytki zaprawami do renowacji betonu typu PCC w zależności od grubości wypełnianych miejsc. System napraw PCC musi pochodzić od jednego producenta. Powierzchnię zagruntowaną warstwą kontaktową wyszpachlować na gr. 3 mm przy pomocy szpachlówki PCC.

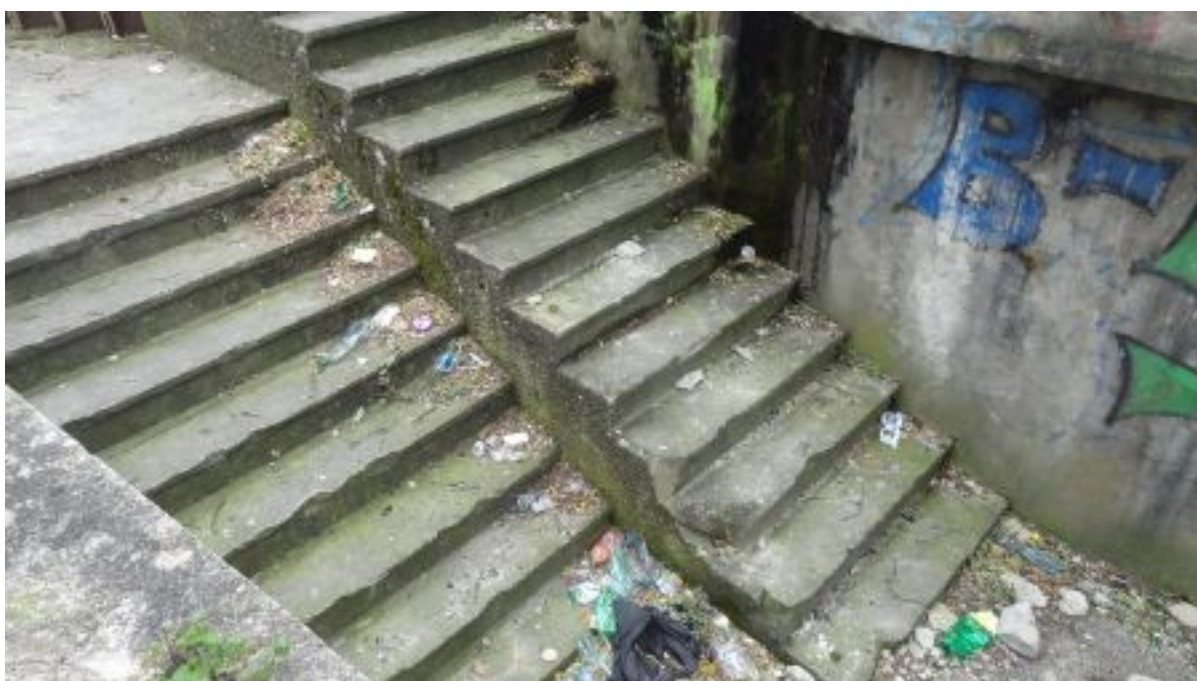
Zdj. nr 20 Schody do fosy północnej posiadają niewielkie ubytki, ogólnie stan dobry.

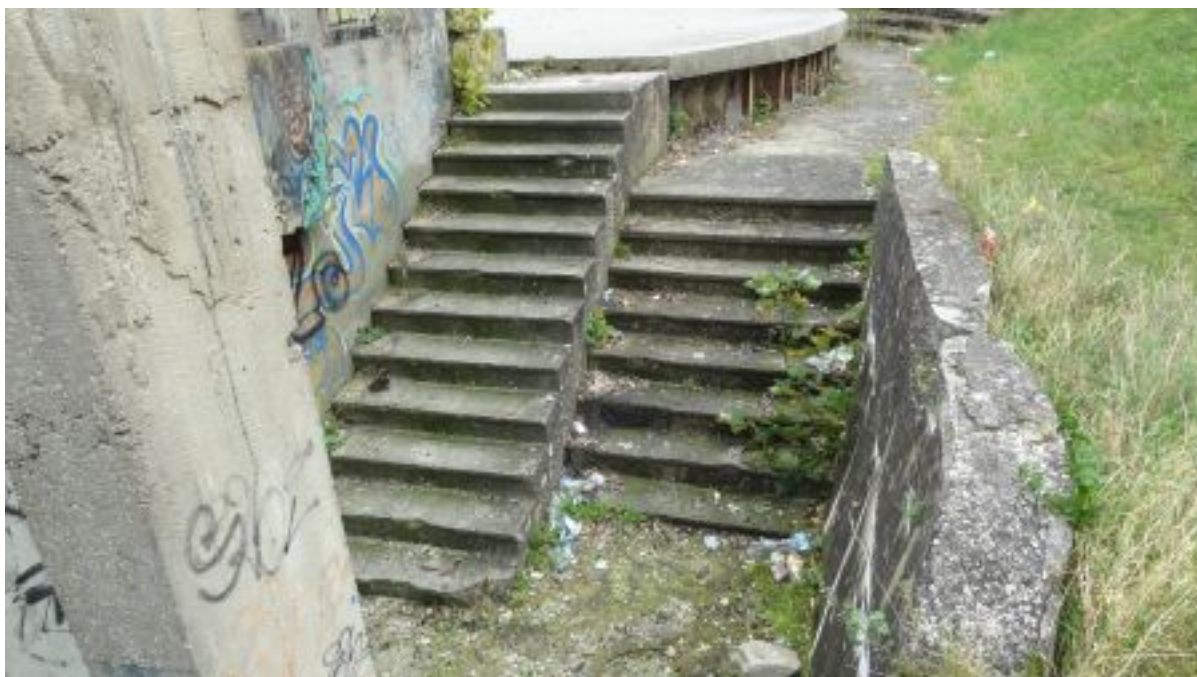
Zdj. nr 21 Schody do fosy południowej posiadają niewielkie ubytki, ogólnie stan dobry. Posadzka betonowa do wymiany. Duże ubytki w ścianie oporowej w miejscach kotwień balustrad. Pęknięć

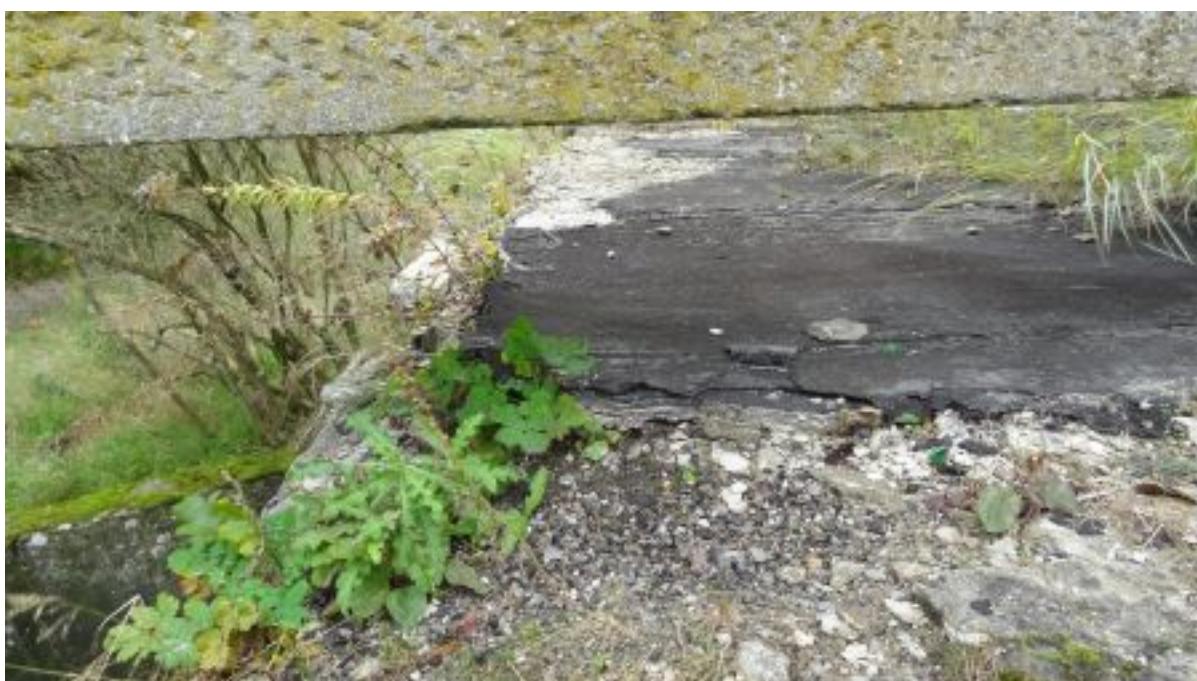
Zdj. nr 22 Południowa krawędź dachu podscenia. Widoczne są resztki papy zniszczony betonowy podkład pod izolacją bitumiczną oraz żużel, który stanowił warstwę wyrównawczą na stropie żelbetowym.

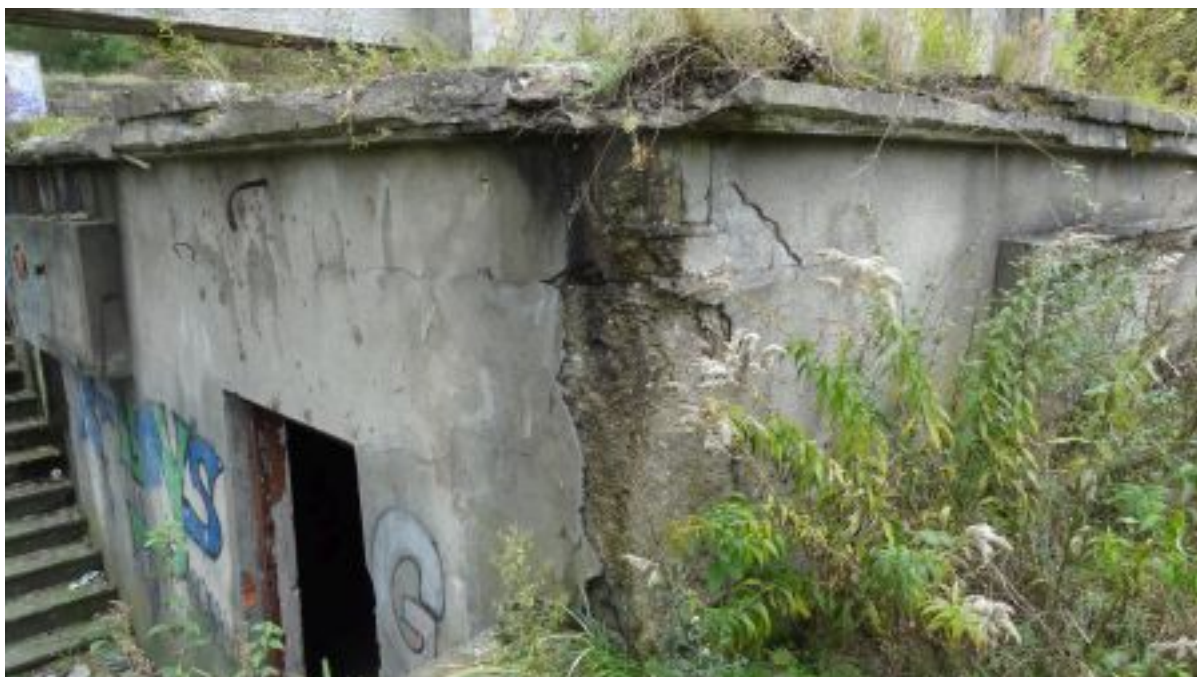
Zdj. nr 23 Narożnik północno-zachodni podscenia uległ częściowej erozji w wyniku spływu wód opadowych z dachu podscenia. Żelbetowe ściany podniesiono przez domurowanie dwóch warstw bloczków betonowych. Linia łączenia jest widoczna jako pozioma rysa ok 40 cm poniżej spodu stropu żelbetowego. Zniszczone krawędzie stropu wraz ze zbrojeniem obwodowym, będą wymagały odtworzenia.

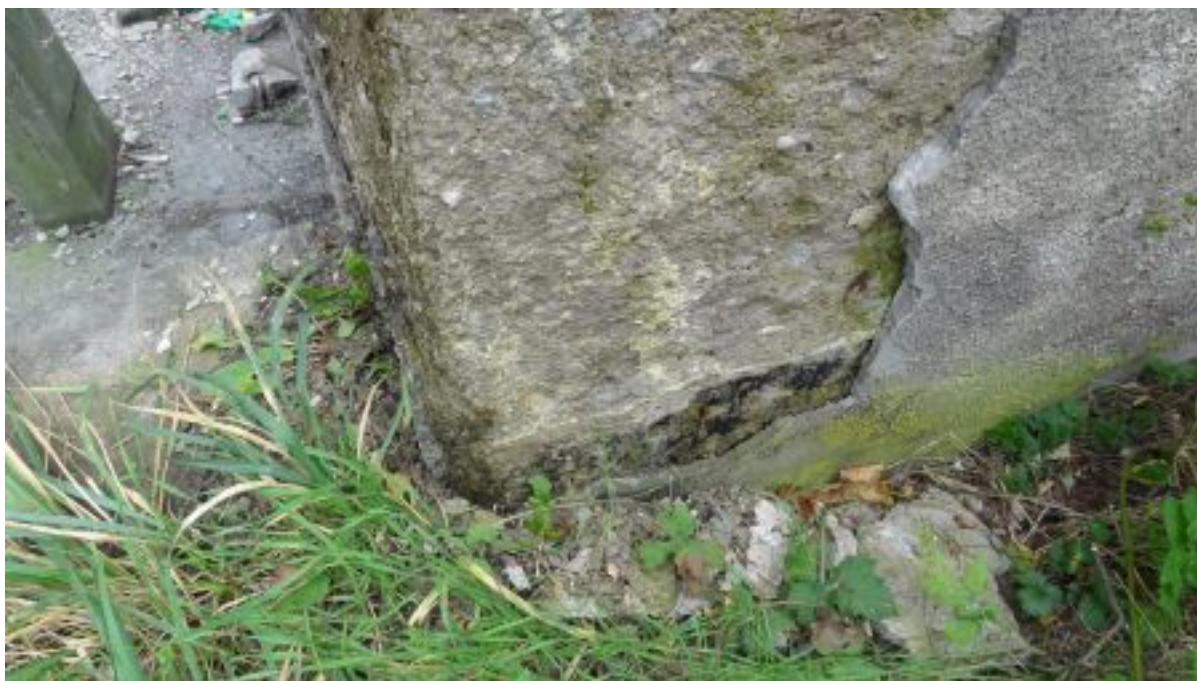
Zdj. nr 24 Narożnik północno-zachodni podscenia. Przy gruncie widoczna jest zniszczona lekka izolacja bitumiczna.

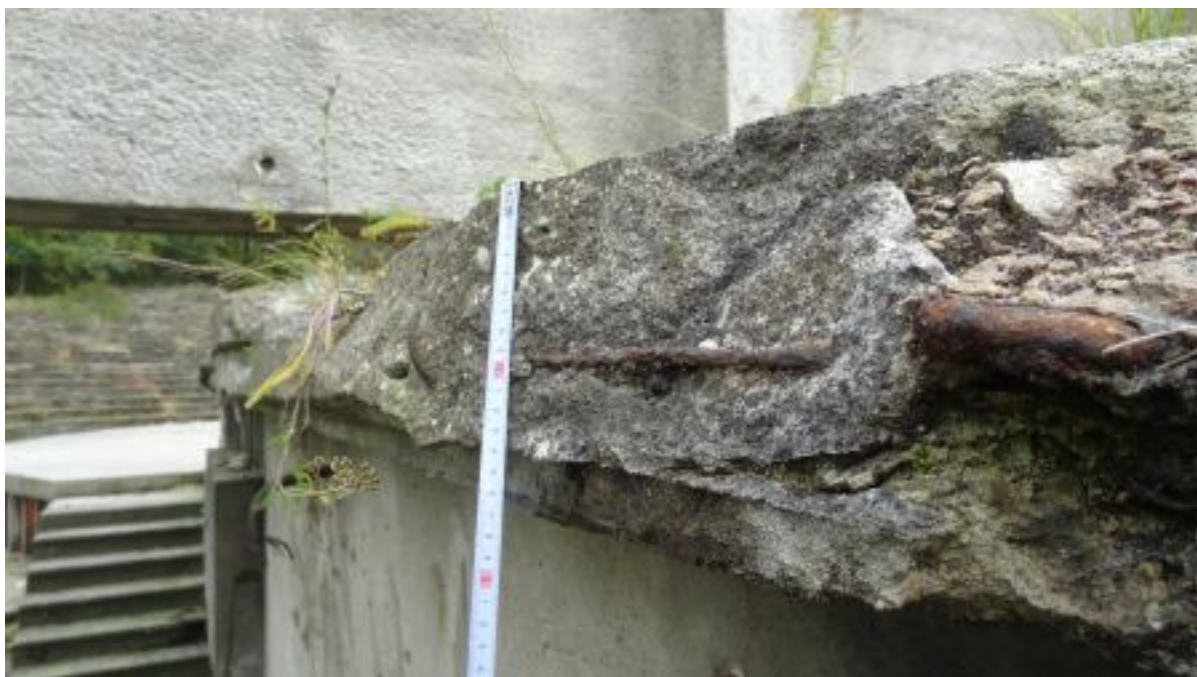
*Zdj. nr 25 Zniszczone krawędzie stropu wraz ze zbrojeniem obwodowym, wymagają odtworzenia.
Łączna grubość warstw stropowych wynosi 20 cm.*

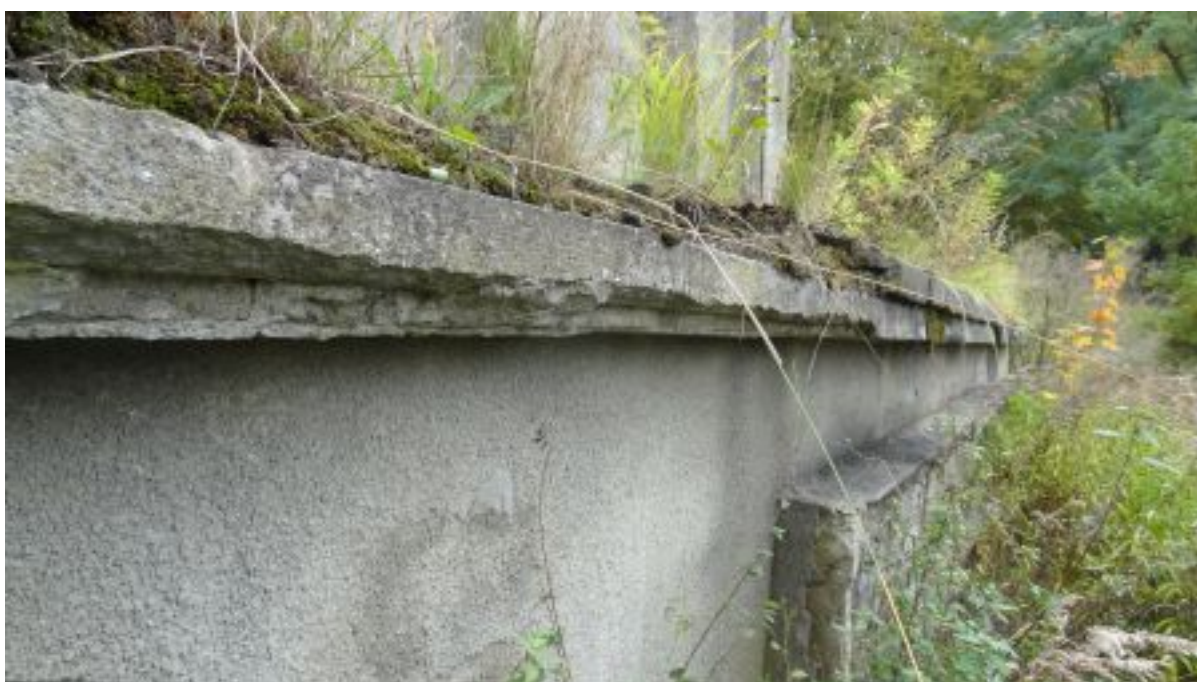
*Zdj. nr 26 Zniszczone krawędzie stropu wraz ze zbrojeniem obwodowym, wymagają odtworzenia.
Grubość żelbetowego stropu konstrukcyjnego wynosi 12 cm.*
