EKSPERTYZA TECHNICZNA Z PROJEKTEM NAPRAW

dotyczy: Stanu technicznego amfiteatru przy
ul. Warsztatowej w Szczecinie.

Szczecin, październik 2017 r.

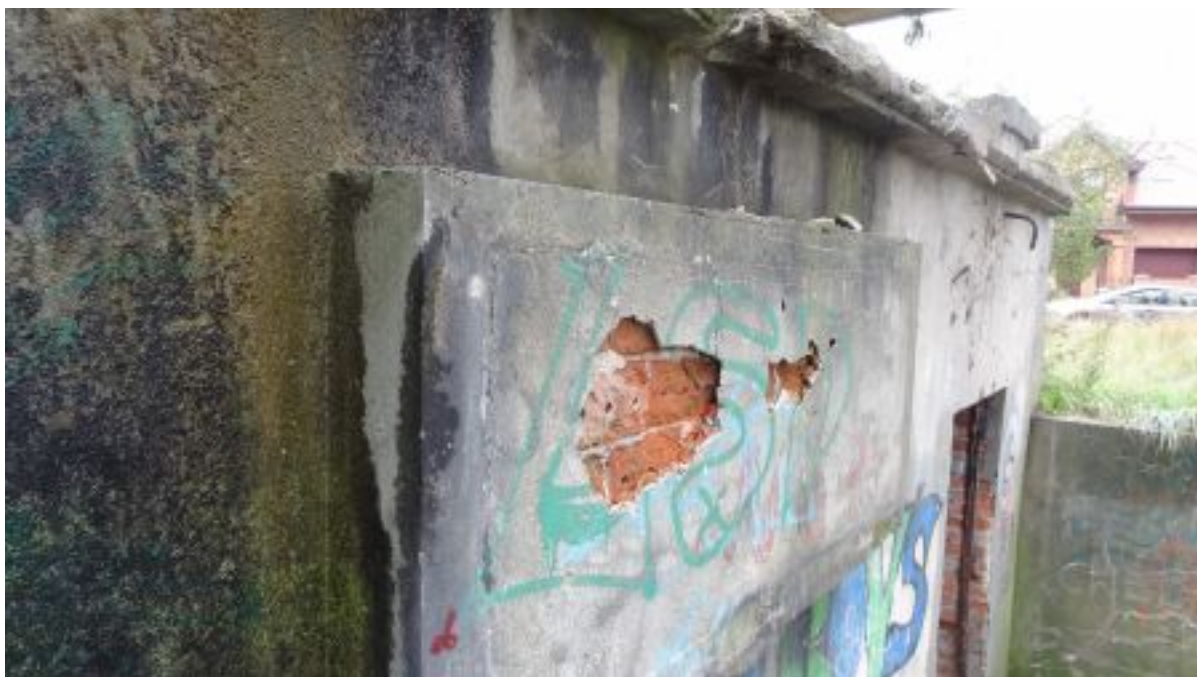
Zdj. nr 27 Północna elewacja podscenia. Krawędzie płyty stropowej są mocno zdegradowane i będą wymagały odtworzenia wraz ze zbrojeniem obwodowym. Tynki cementowe częściowo odparzone. Zamurowane otwory okienne mają zniszczone wypełnienia z cegły dziurawki i nadają się do przemurowania.

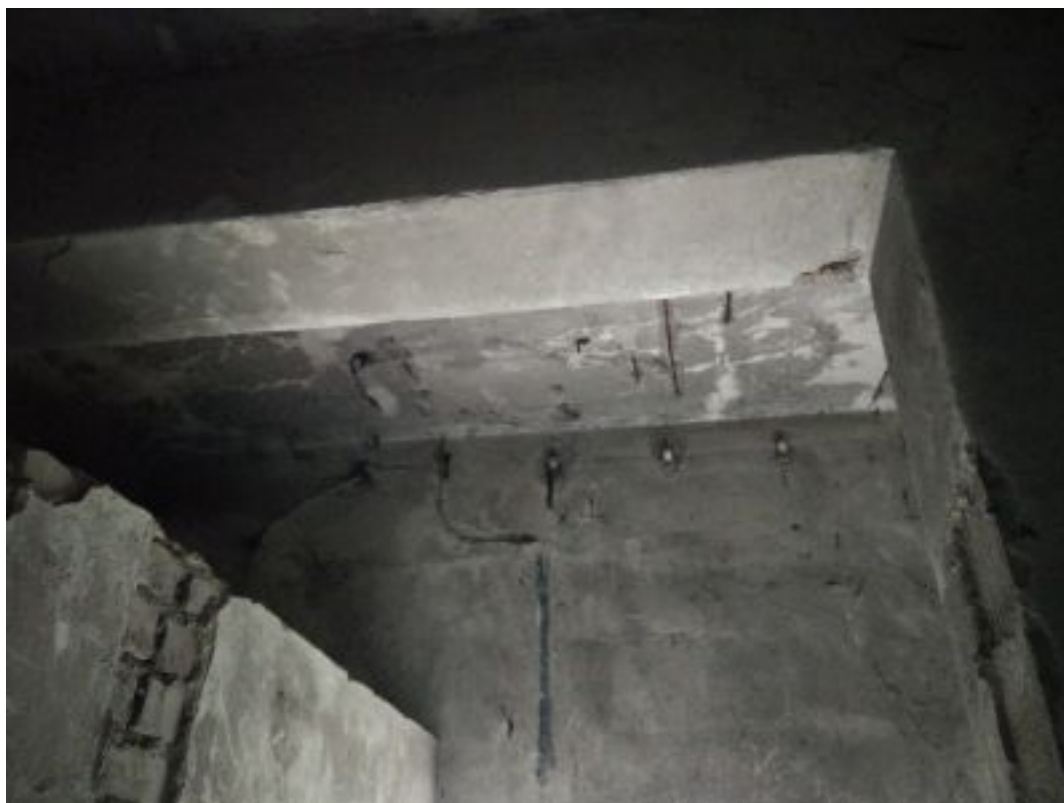
Zdj. nr 28 Podscenie - strop z widocznym zbrojeniem w narożniku południowo – zachodnim.

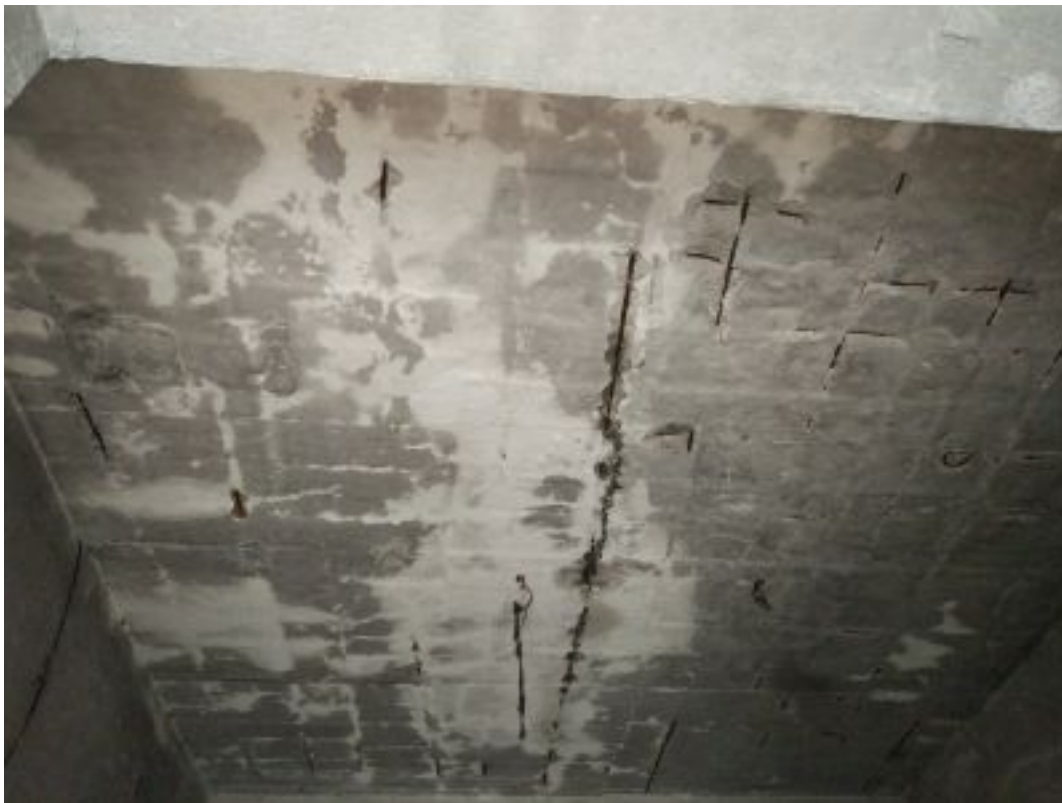
Zdj. nr 29 Podscenie - strop z widocznym zbrojeniem w narożniku północno – zachodnim.

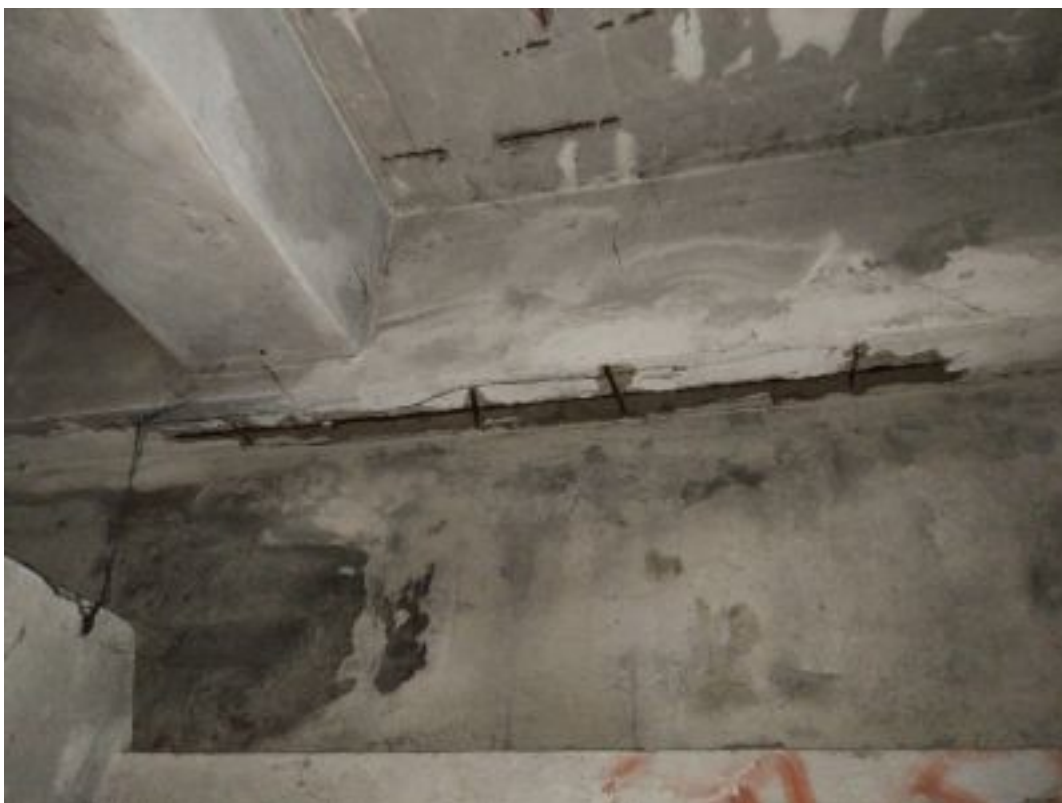
Zdj. nr 30 Podciąg nad byłym otworem okiennym na ścianie zachodniej uległ zawilgoceniu i powierzchniowemu odspojeniu otuliny z częściową korozją zbrojenia.

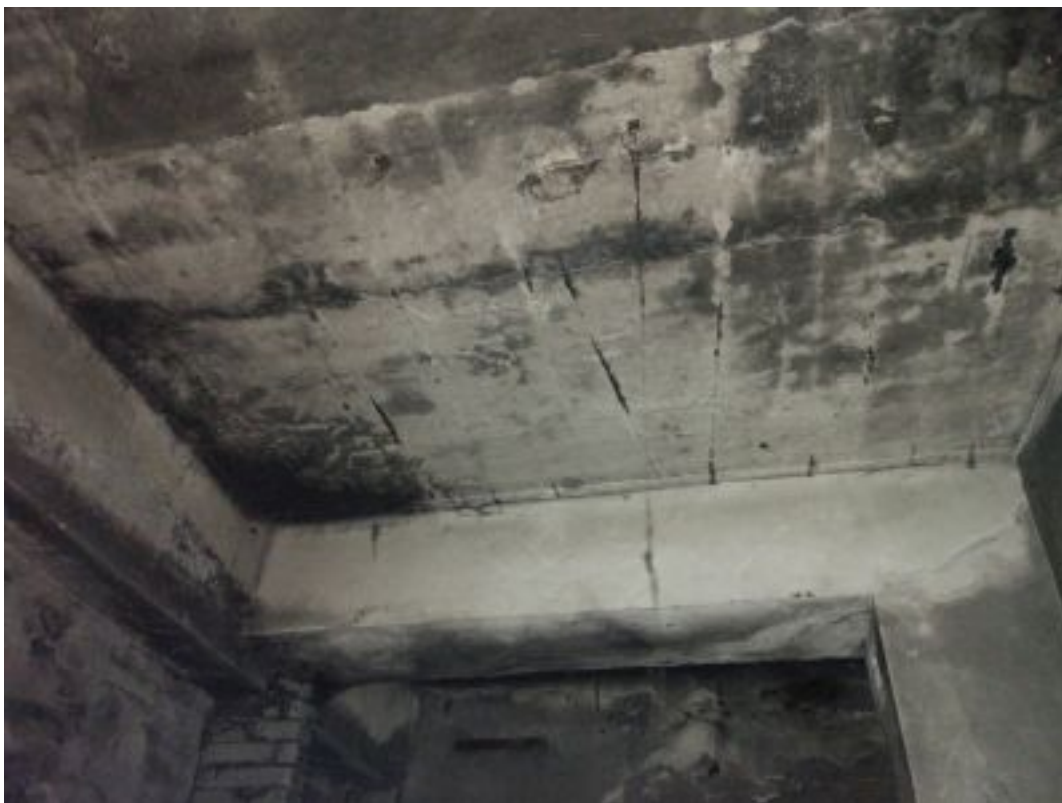
Zdj. nr 31 Podscenie - strop z widocznym zbrojeniem w narożniku północno – zachodnim.

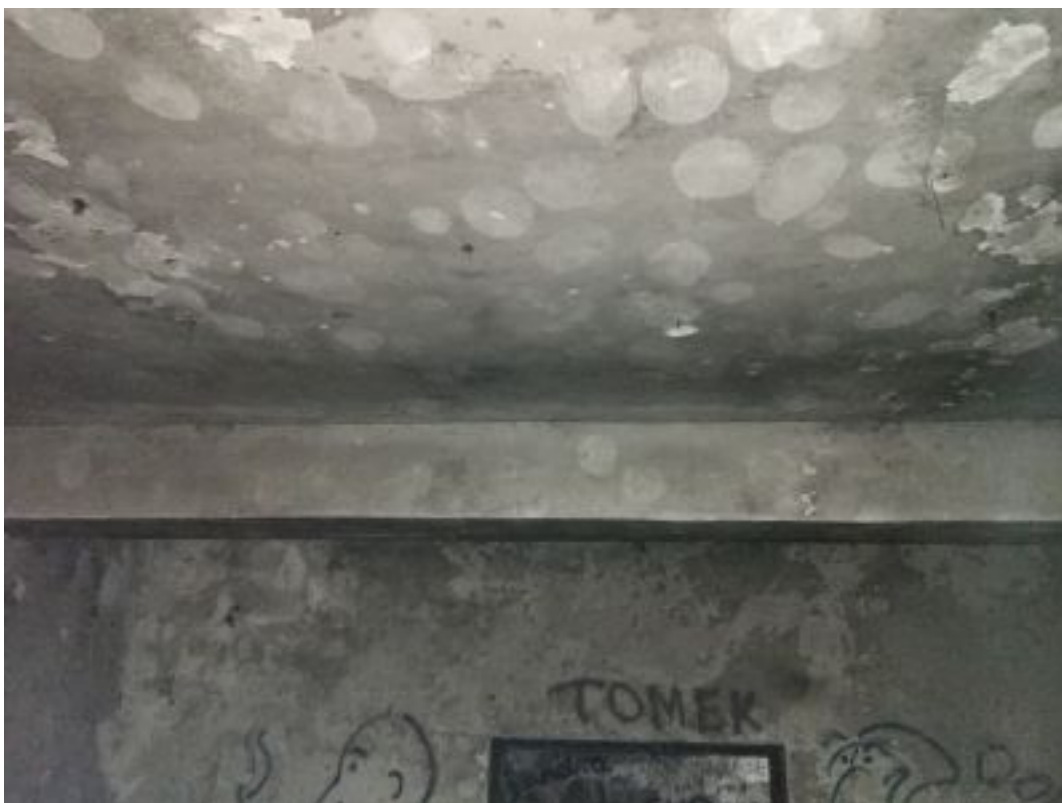
*Zdj. nr 32 Strop i podciąg w pomieszczeniu narożnym północno-zachodnim. Stan konstrukcji dobry.
Tynki na ścianach i stropach do wymiany w 50 %*

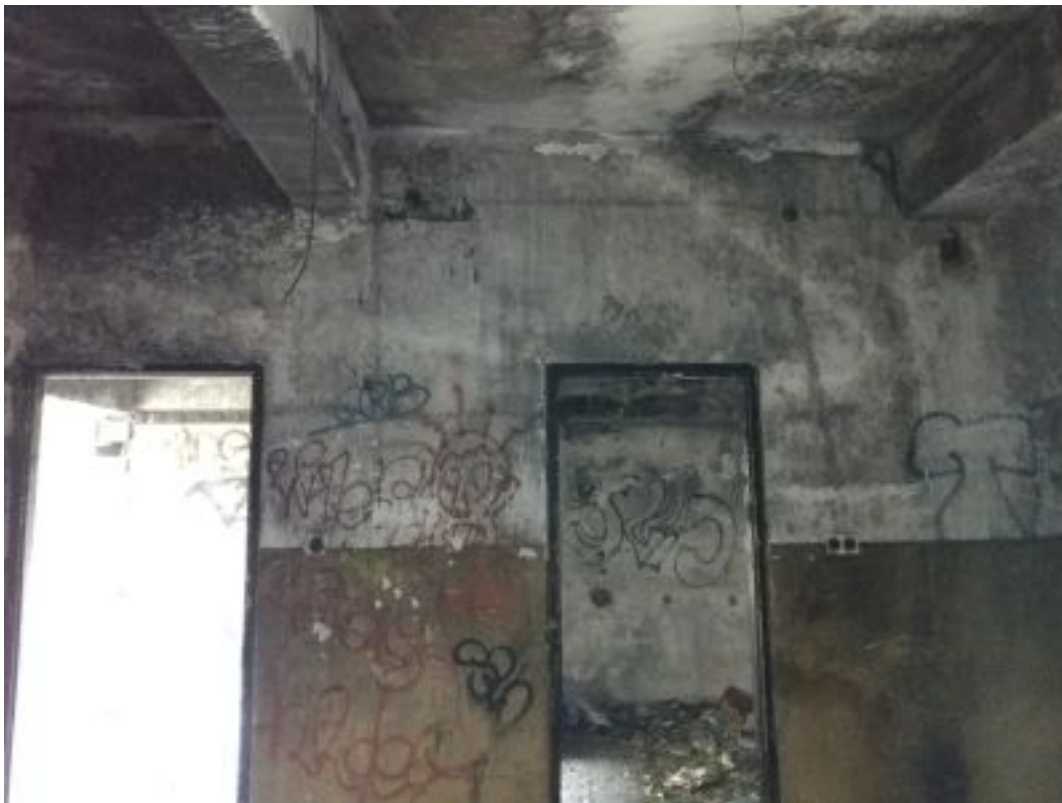
Zdj. nr 33 Strop i podciąg w pomieszczeniu narożnym południowo-zachodnim. Stan konstrukcji dobry. Tynki na ścianach i stropach do wymiany w 50 %

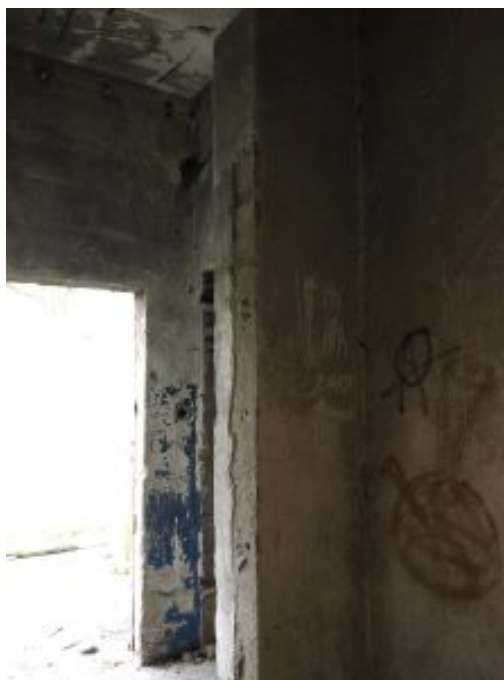
Zdj. nr 34 Wiatrołap przy wejściu południowym. Tynki do wymiany w 50%, ścianki działowe wykonane z cegły dziurawki.

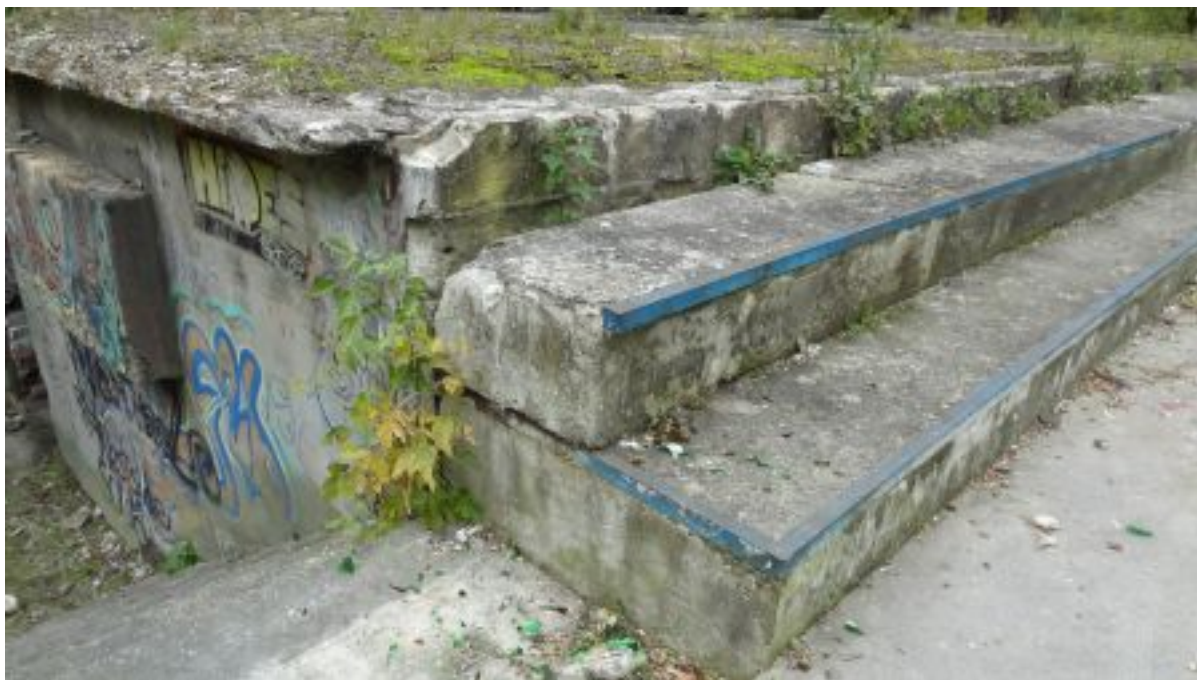
Zdj. nr 35 Dwa stopnie między sceną a stropem podscenia wykonano jako betonowe z narożnikami z kątowników stalowych. Od strony południowej stopnie betonowe są odspojone od ściany podscenia. Stopnie nie spełniają norm dla schodów. Na elewacji południowej podscenia tynki cementowe do wymiany w 50%.

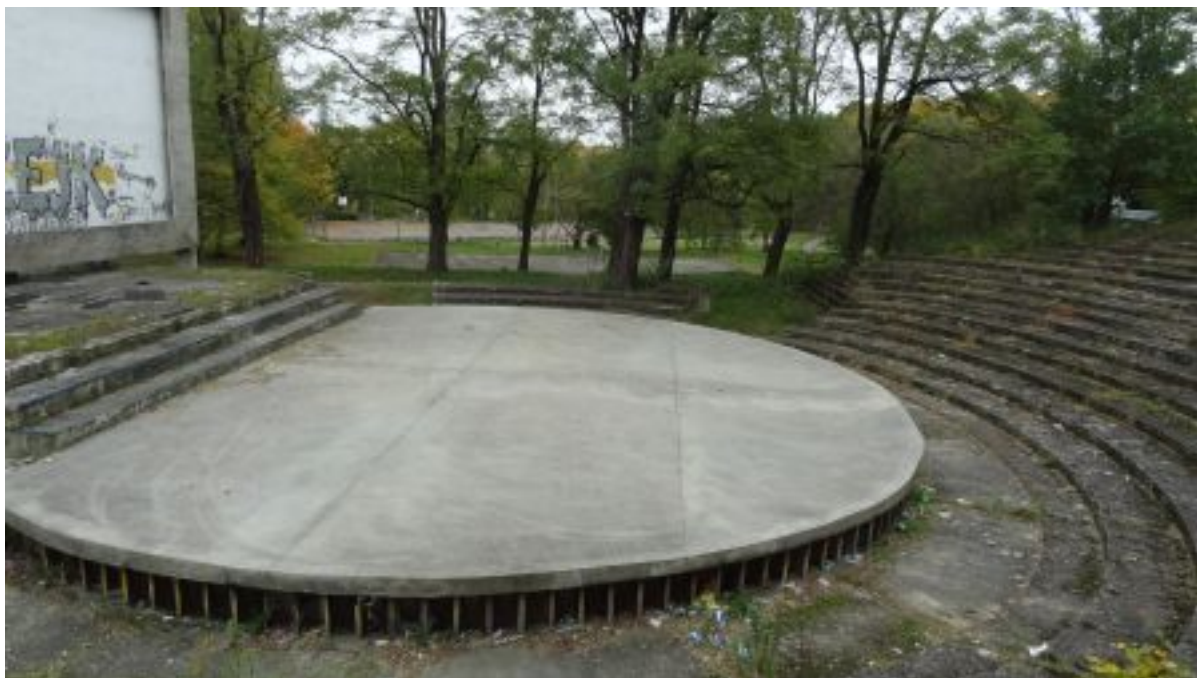
Zdj. nr 36 Scena amfiteatru. Nawierzchnia sceny była wykonana kilka lat wcześniej i znajduje się w dobrym stanie. Posiada rysy widoczne na powierzchni, brak ubytków.

Płyta sceny jest w stanie zadowalającym. Należy naprawić rysy na powierzchni posadzki.

Nawierzchnię płyty umyć, skleić pęknięcia żywicą (kotwą żywiczną) i zaimpregnować hydrofobizatorem silikonowym do posadzek.

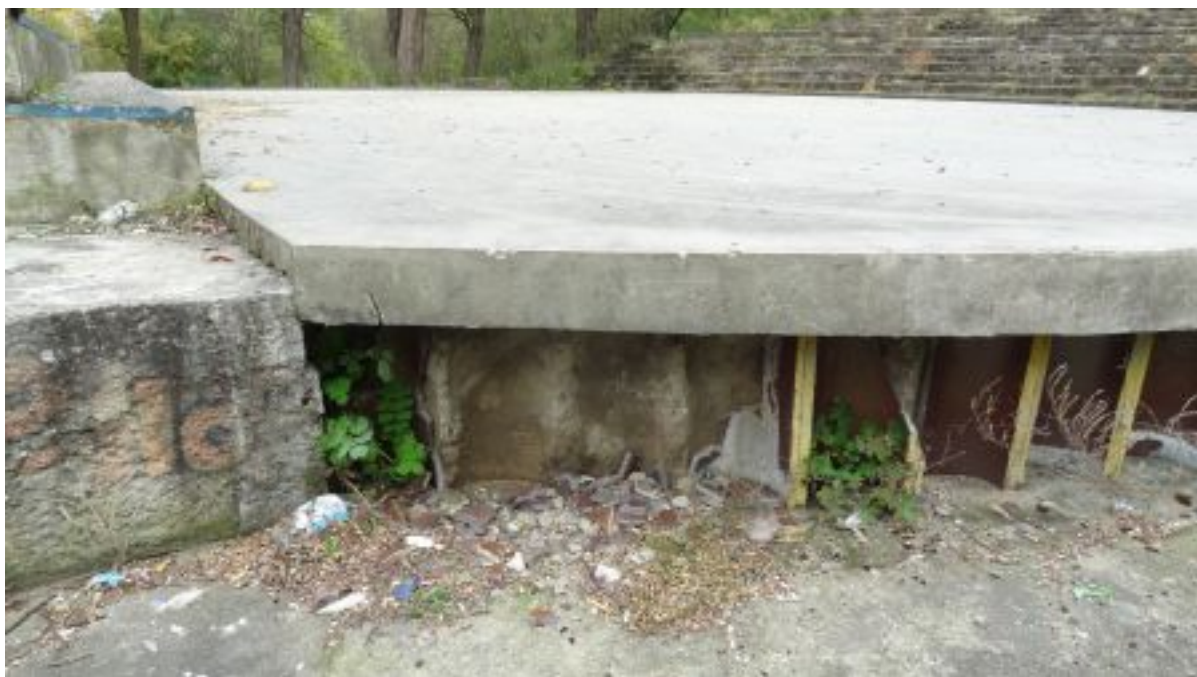
Zdj. nr 37 Ścianka oporowa została wykonana z koryt kamionkowych, które uległy zniszczeniu. Do wymiany nadaje się 28 koryt..

Ścianka oporowa pod płytą sceny posiada liczne ubytki w postaci rozbitych kamionkowych koryt i dlatego kwalifikuje się do stanu niezadowalającego.

Uszkodzoną ściankę oporową pod płytą sceny należy naprawić przez wymianę spękanych kamionkowych koryt (ok. 30 szt.). Krawędzie płyty w miejscach uszkodzeń naprawić systemem do napraw żelbetu PCC.

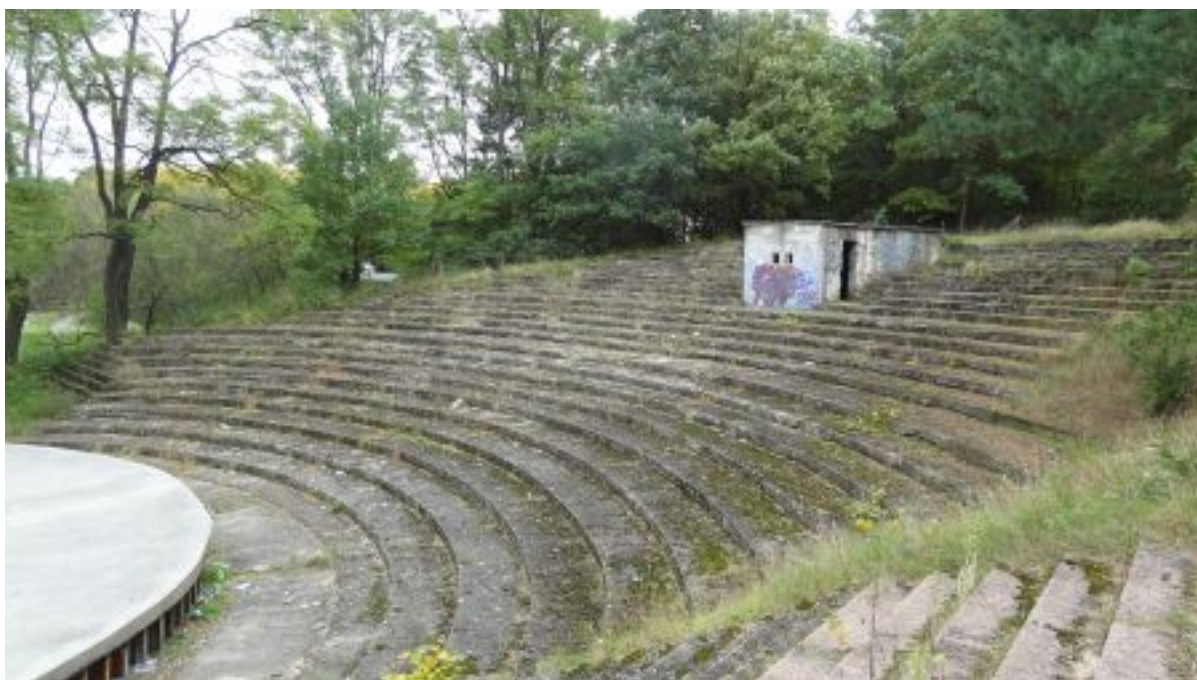
Zdj. nr 38 Trybuna główna z budynkiem projektorni. Konstrukcja betonowa wykonana na miejscu w szalunkach. Brak balustrad, stopnie częściowo uszkodzone przez mróz i wodę. W części północnej widowni, ok. 100 m2 trybun zapadła się nawet o 20 cm. Trybuny nadają się do adaptacji jako podkład pod elementy prefabrykowane.

Betonowa konstrukcja trybun nadaje się do wykorzystania jako podkład pod nowe prefabrykaty trybun. Obecny stan konstrukcji trybun należy zakwalifikować jako niezadowalający.

- Trybuny po oczyszczeniu i zgrubnym uzupełnieniu ubytków można wykorzystać jako podkład pod układanie prefabrykowanych elementów trybun.

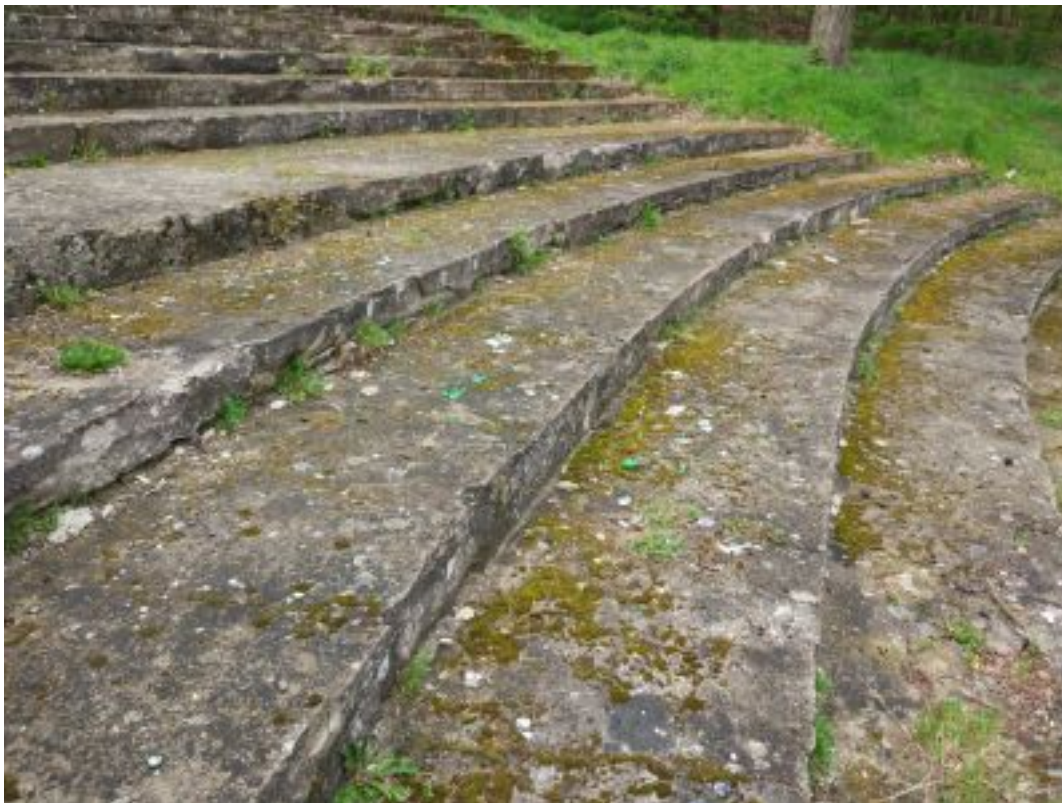
Zdj. nr 39 Południowa część trybuny głównej. Widoczna erozja betonu szczególnie na podstopnicach.

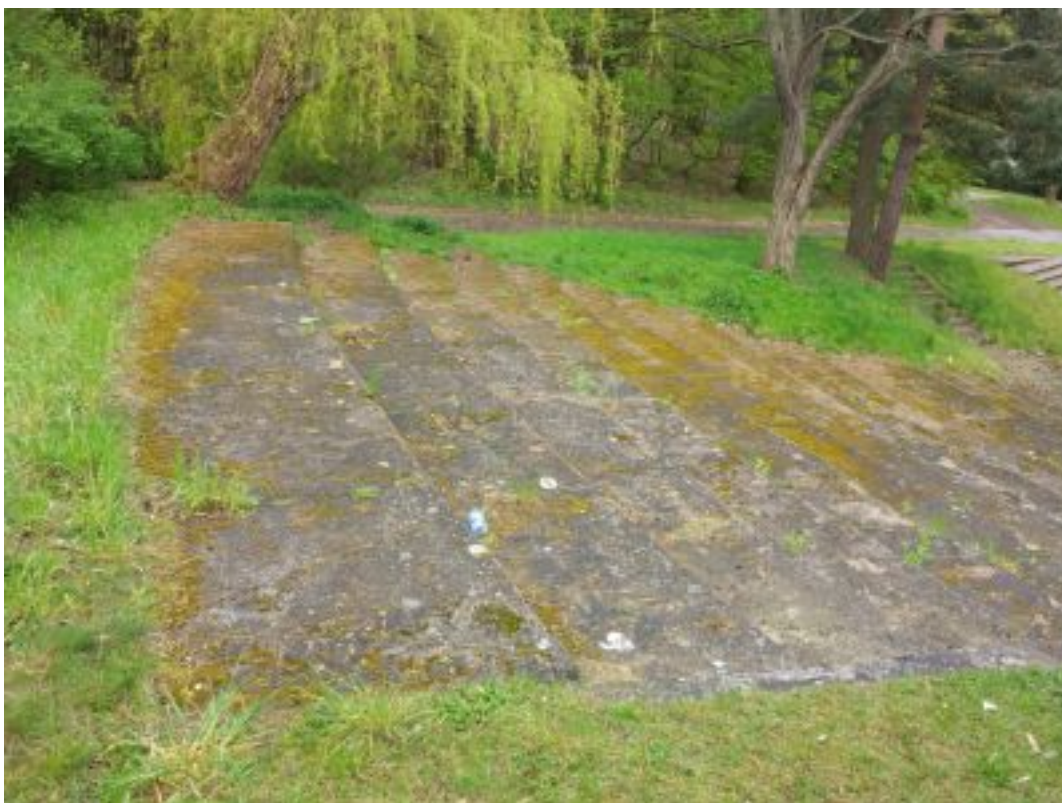
Zdj. nr 40 Południowa korona widowni głównej. Schody pokryta glonami, posiadające ubytki w betonie.

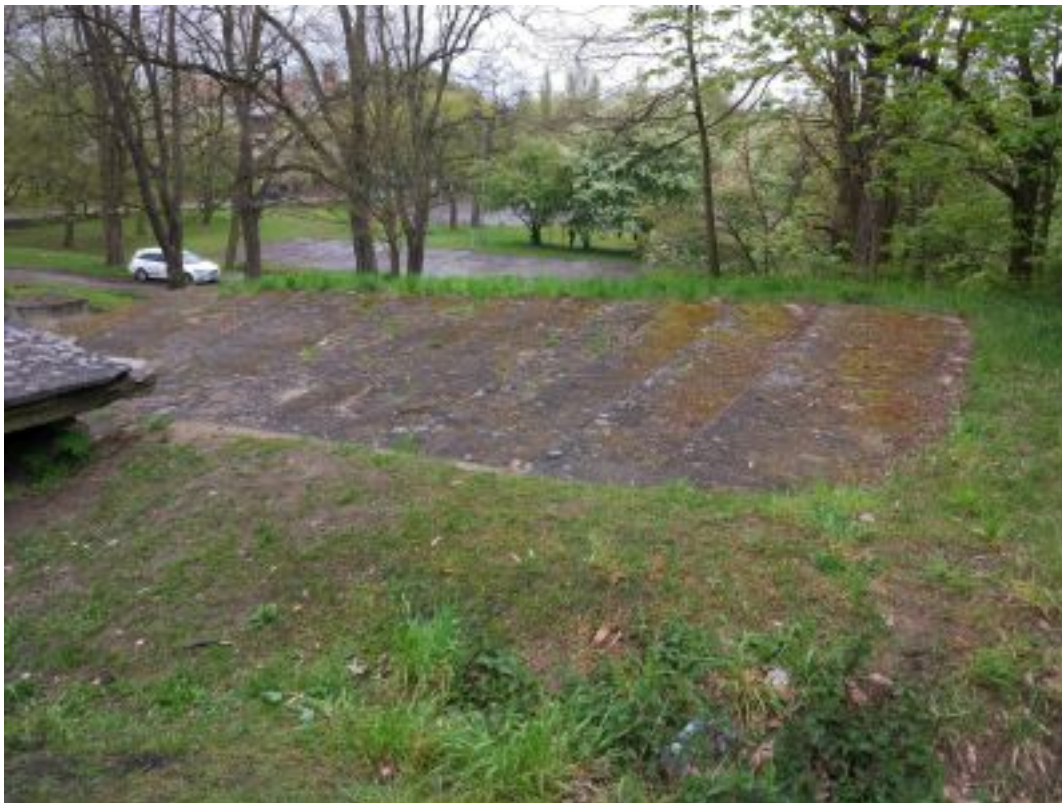
Zdj. nr 41 Północna korona widowni głównej. Schody pokryte glonami, posiadające ubytki w betonie.

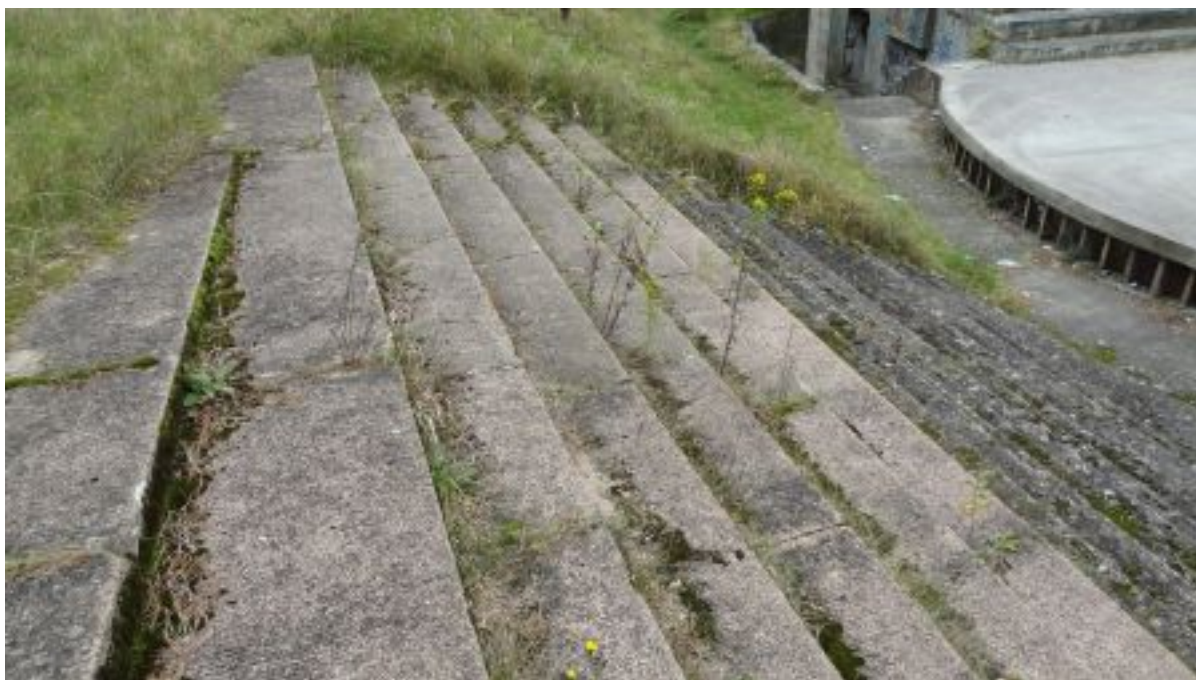
Zdj. nr 42 Trybuna południowa. Górne stopnie zostały wykonane z kanelowanych prefabrykatów, pozostałe zostały wykonane z betonu na miejscu. Stopnie prefabrykowane są w stanie dobrym. Niższe partie schodów wylewanych, posiadają liczne uszkodzenia mrozowe i ubytki. Schody są stabilne i nadają się do przeprowadzenia remontu.

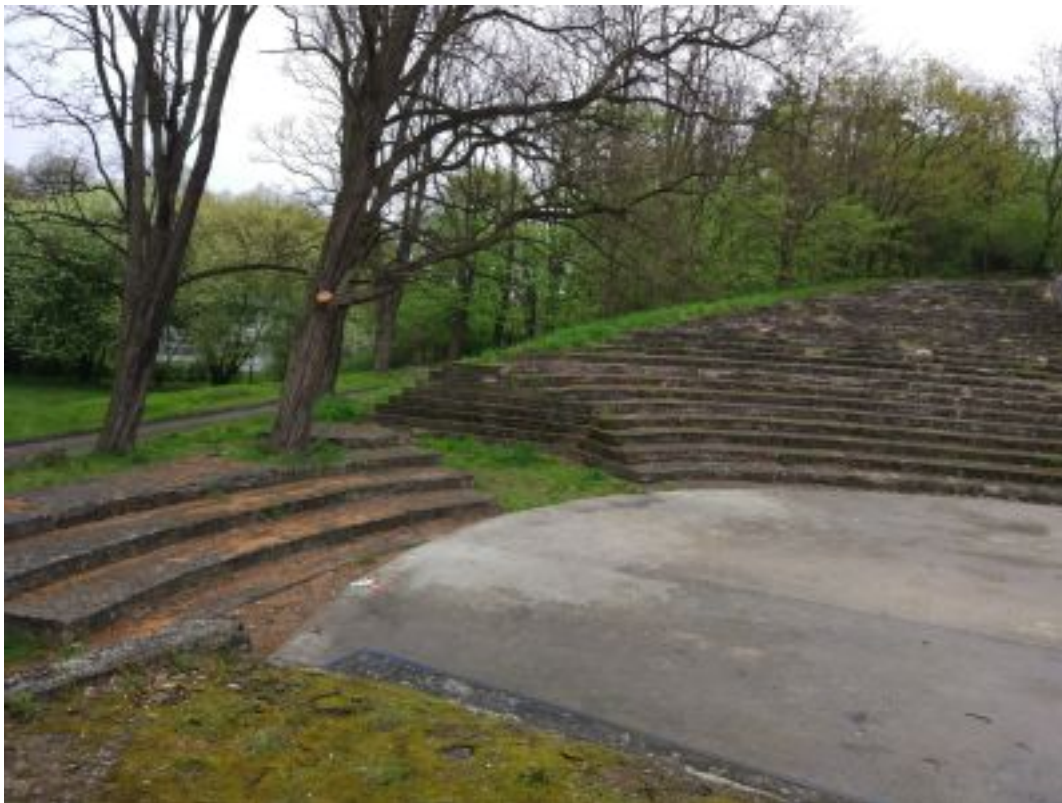
Zdj. nr 43 Mała trybuna północna została zdestabilizowana przez rosnące na niej drzewa i nadaje się do rozbiórki. Na zdjęciu widoczne jest obniżenie północnej części trybuny głównej.

Rozebrać boczne trybuny w celu montażu nowej trybuny orkiestry po stronie północnej i nowych schodów po stronie południowej. Obecną widownię należy oczyścić, ubytki uzupełnić przez podmurowanie przy pomocy bloczków betonowych i zapraw cementowych (szczególnie na podstopnicach). Projektuje się nową trybunę orkiestry między dwoma wejściami do amfiteatru. Przy drugim od ul. Warsztatowej wejściu na trybuny projektuje się nową ścianę oporową z prefabrykatów. Od strony południowej na skarpie w miejscu zdemontowanych trybun powstaną prefabrykowane z betonu schody. Na scenie w miejscu zdemontowanych dwóch stopni między podsceniem a sceną powstaną prefabrykowane schody łączące dwa poziomy.

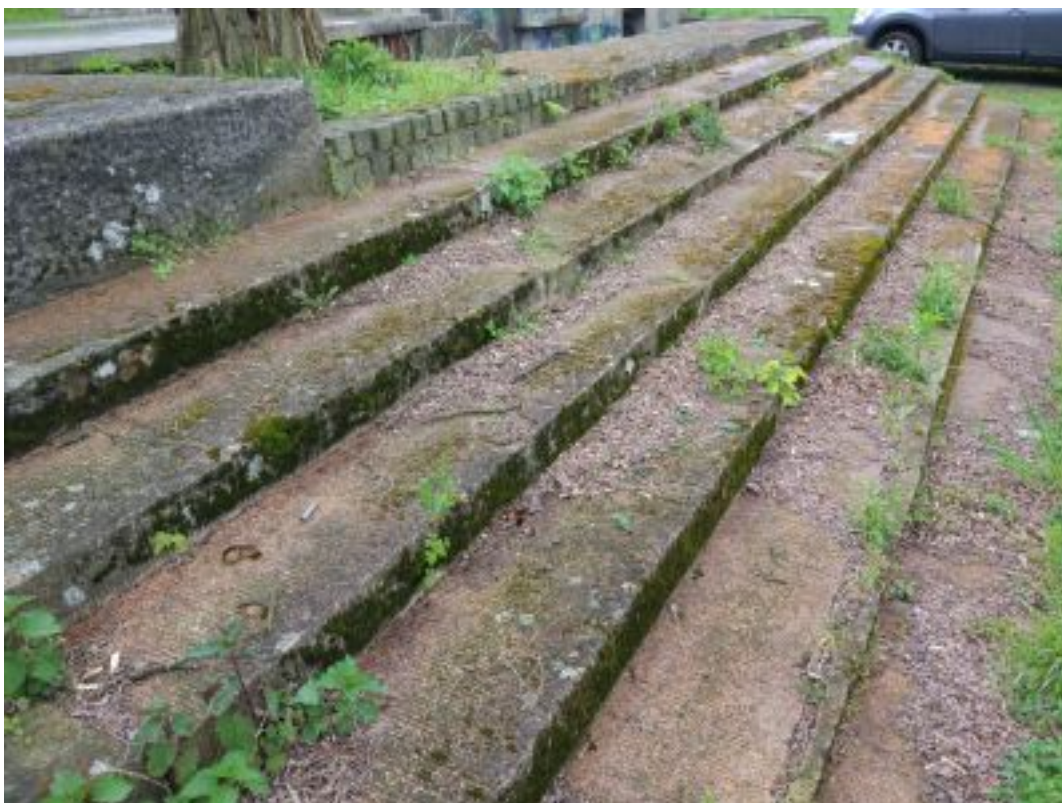
Zdj. nr 44 Mała trybuna północna została zdestabilizowana przez rosnące na niej drzewa i nadaje się do rozbiórki.

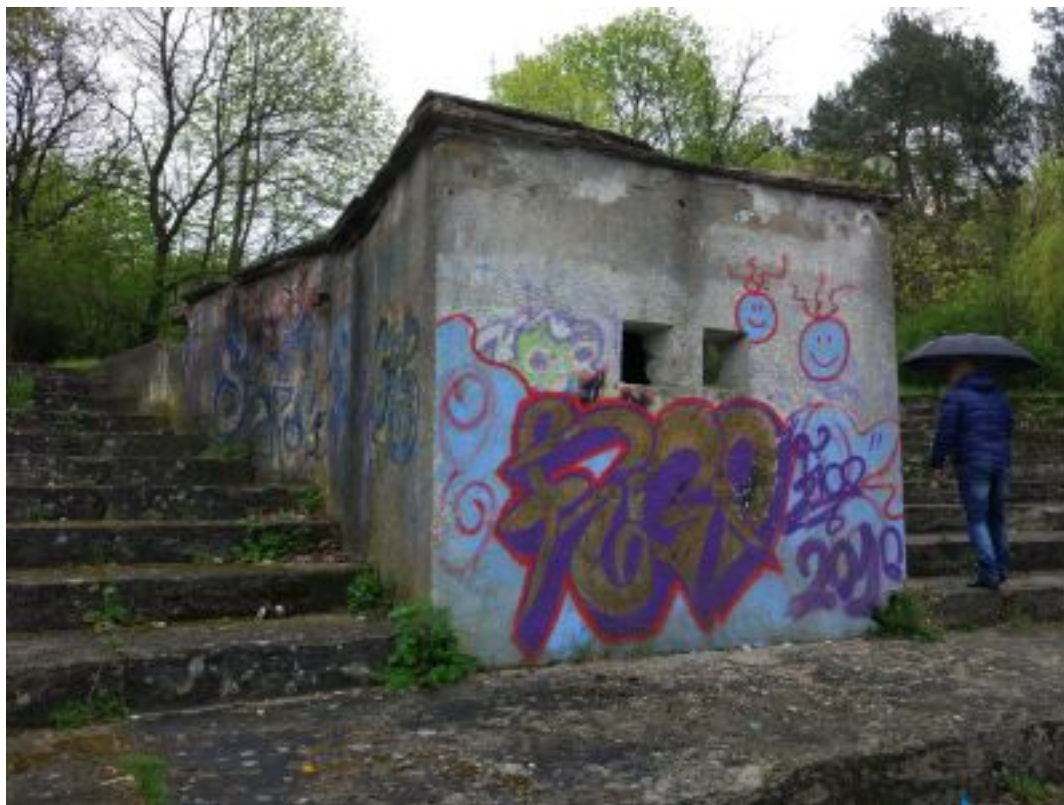
Zdj. nr 45 Budynek projektorni wybudowano z różnych materiałów (ściany z kratówki i bloczków gazobetonowych). Południowo-zachodni narożnik dachu jest bardzo uszkodzony.

Budynek projektorni znajduje się w złym stanie i kwalifikuję go do stanu przedawaryjnego z uwagi na duże ubytki stropu i części ścian. Zalecam rozbiórkę i wykonanie nowej projektorni z uwagi na wysoki koszt napraw.

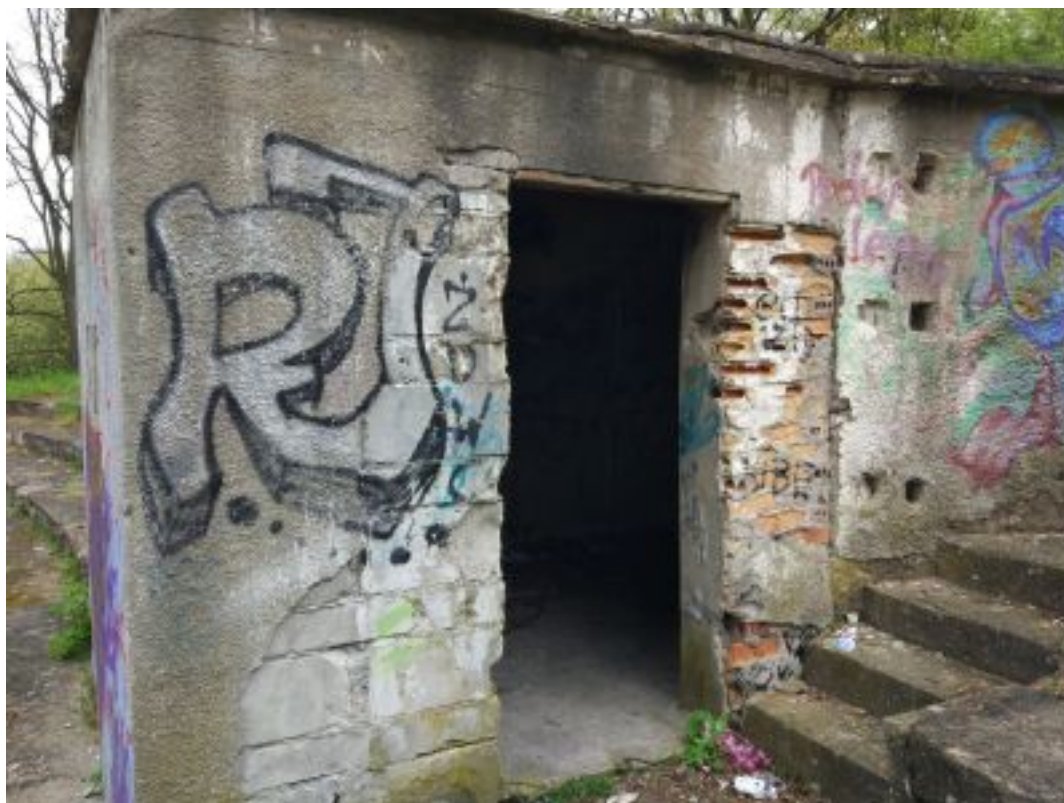
Zdj. nr 46 Projektownia. Na zdjęciu widoczne są różne materiały zastosowane do budowy oraz duży ubytek w stropie projektorni.

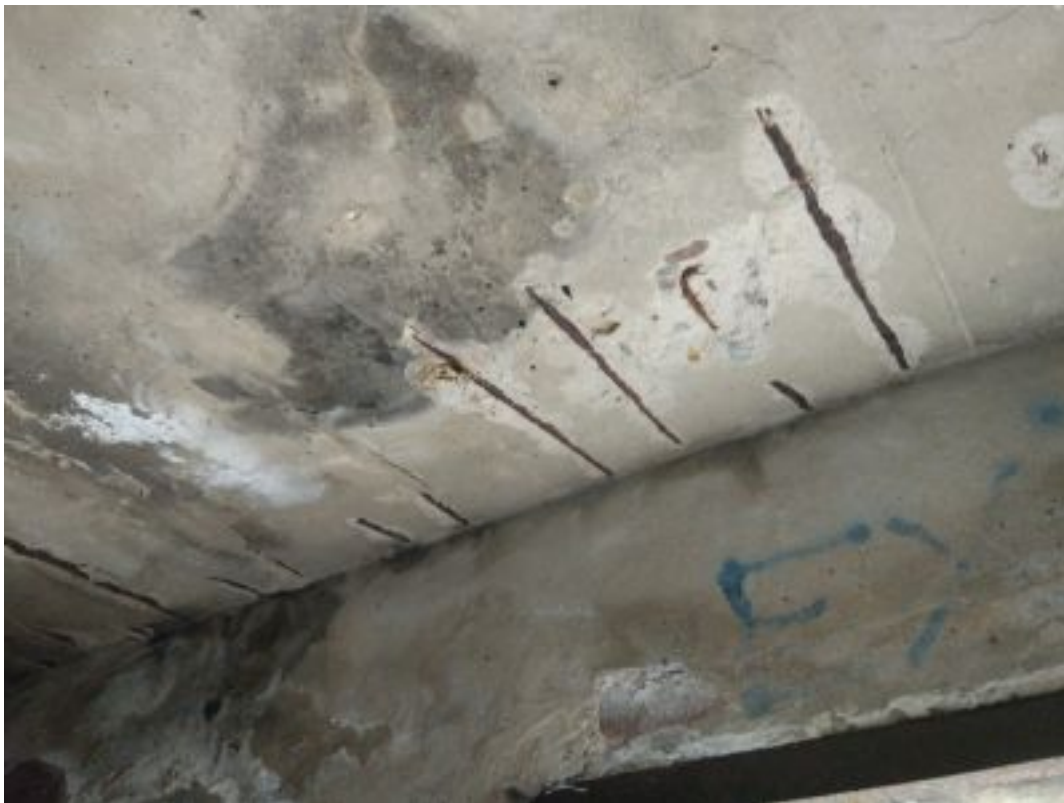
Zdj. nr 47 Projektownia. Brak zabezpieczeń przeciwwodnych na dachu, spowodował mocną erozję stropu i ścian nośnych.

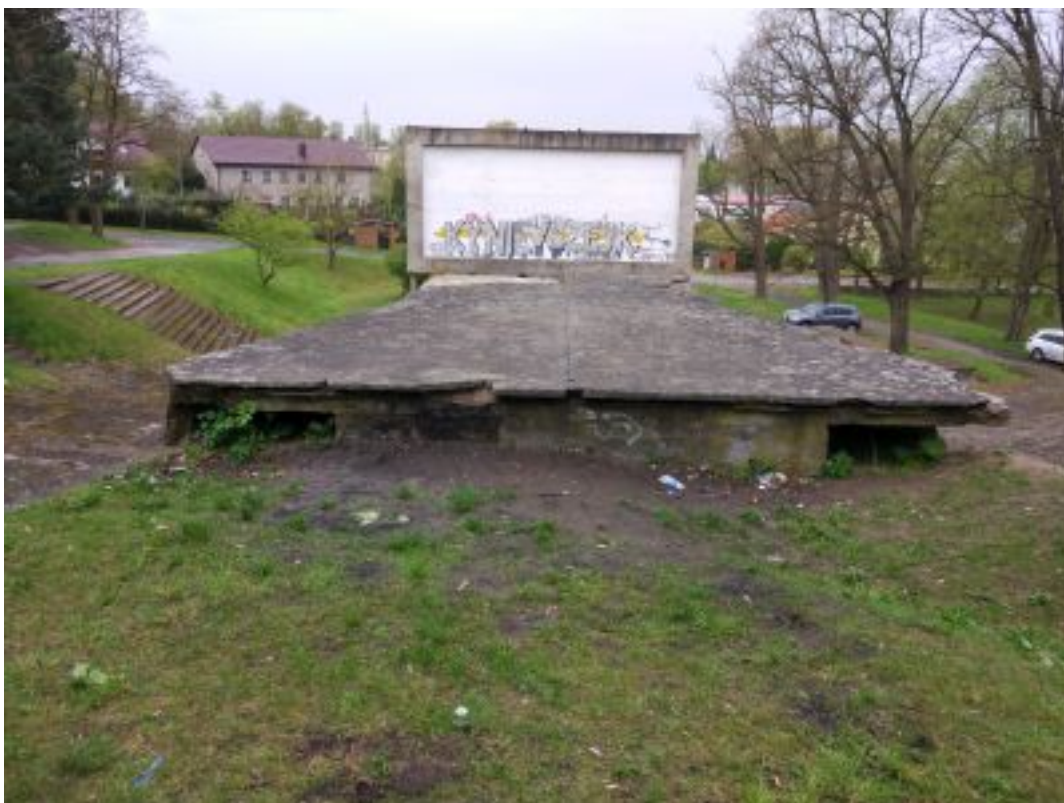
Zdj. nr 48 Projektownia - dach. Duże ubytki w grubości płyty nośnej dachu.

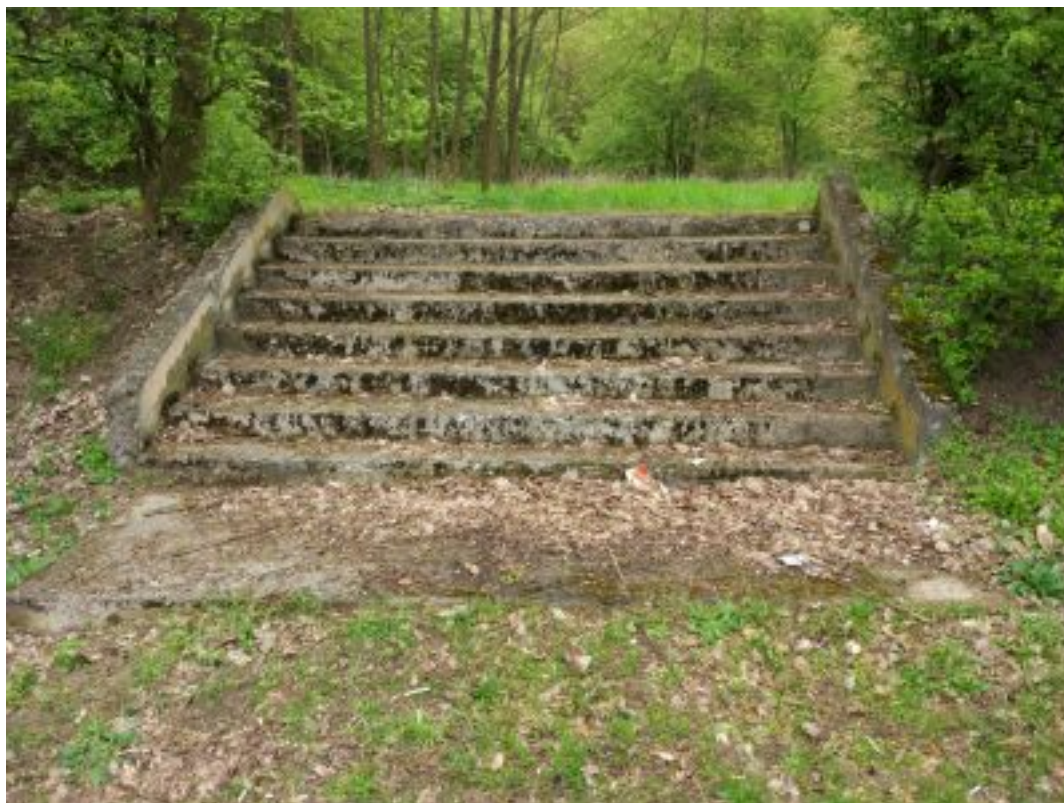
Zdj. nr 49 Schody wschodnie na polanę za projektornią. Schody wymagają licznych napraw ubytków po szkodach mrozowych.

Schody prowadzące na polanę są w stanie mało zadowalającym. Ubytki będą wymagały uzupełnień i wymiany podestu.

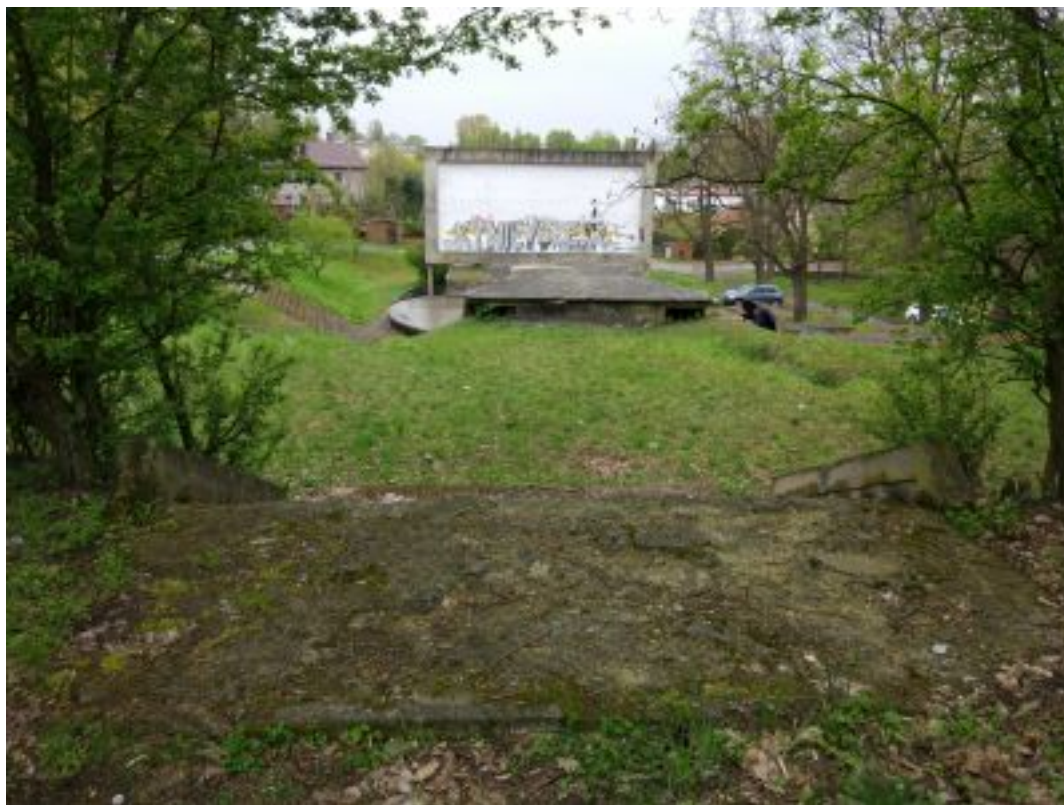
Zdj. nr 50 Podest schodów wschodnich prowadzących na polanę ma duże uszkodzenia mrozowe.
