**PROGRAM FUNKCJONALNO-UŻYTKOWY DLA ZADANIA PN.:
„PRZEBUDOWA KĄPIELISKA „ARKONKA” DLA POTRZEB SPORTU I REKREACJI.”**

- DOKUMENTACJA ZDJĘCIOWA ISTNIEJĄCYCH OBIEKTÓW BUDOWLANYCH, WRAZ Z ARCHITEKTONICZNO-KONSTRUKCYJNYM OPISEM ICH STANU.

Przedmiotem opracowania *PROGRAM FUNKCJONALNO-UŻYTKOWY DLA ZADANIA PN.: „PRZEBUDOWA KĄPIELISKA „ARKONKA” DLA POTRZEB SPORTU I REKREACJI”* w zakresie branży konstrukcyjnej jest wstępna ocena stanu technicznego i możliwości modernizacji obiektów kubaturowych oraz basenów znajdujących się na terenie kąpieliska „Arkonka”.

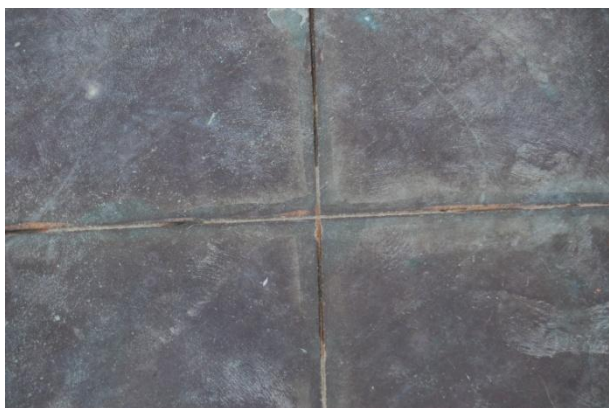
Zewnętrzny basen płytki o wymiarach ~ 40x20 m posiada dno betonowe (fot.1.), podzielone układem dylatacji. Drobne uszkodzenia występują jedynie w obszarze krat spustowych oraz na konstrukcji pomostu oddzielającej poszczególne sekcje zbiornika (fot.4.). Ta część zbiornika znajduje się ogólnie w stanie dobrym. Środkowy basen płytki, oraz basen głęboki posiadają dno asfaltowe. Powierzchnia asfaltu została zdylatowana, jednak pomimo tego występują liczne, niekontrolowane spękania dna obydwu zbiorników (fot.2.). Miejscami występują także lokalne spęcznienia pomiędzy warstwami asfaltowymi.

fot.1. betonowe dno basenu

Modernizacja istniejącego basenu w kierunku budowy sezonowego lodowiska wymaga szczegółowej analizy podłoża gruntowego. Najprawdopodobniej, ze względu na występujące grunty słabonośne, konieczne będzie zastosowanie zagęszczonej podsypki piaskowej pod dnem zbiornika. Konieczne jest wykonanie uszczelnień w dylatacjach, a także uzupełnienie ubytków w ścianach basenu a także uszczelnienie połączeń ścian i dna basenu. Zapewnienie szczelności basenu należy realizować ze szczególną dokładnością i odpowiednio dobranymi metodami. Brak szczelności bowiem wpływa na niekontrolowany wypływ wody ze zbiornika, a to ma wpływ na stan gruntów w tym obszarze.

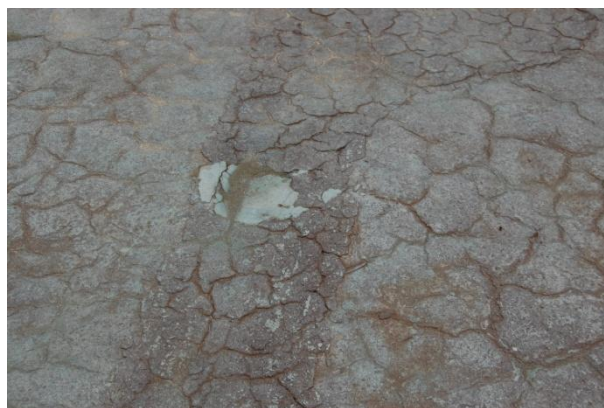
fot.2. asfaltowe dno basenu

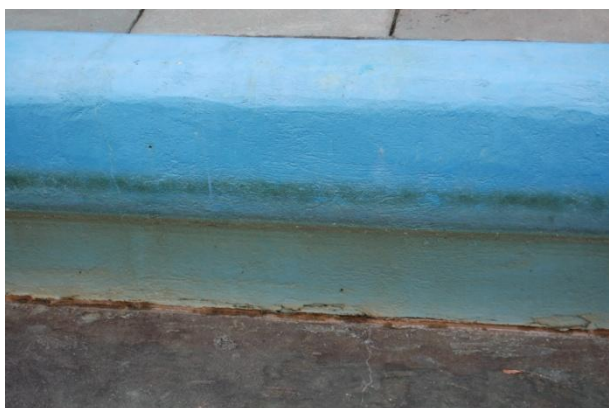
Ściany zbiorników żelbetowe, wyszpachlowane warstwą zaprawy cementowej i pomalowane farbą epoksydową. Widoczne są nieszczelności na styku ścian i dna basenu. Lokalnie widoczne są także ubytki w przekroju ściany, oraz jej zarysowania (fot.6.).

fot.3. żelbetowa ściana basenu

Ściany basenu po przeprowadzonych lokalnych naprawach pozwolą na montaż barier ochronnych z profili zamkniętych. Zwracać należy jednak uwagę na dobór odpowiednich kotew i ich rozstawów.

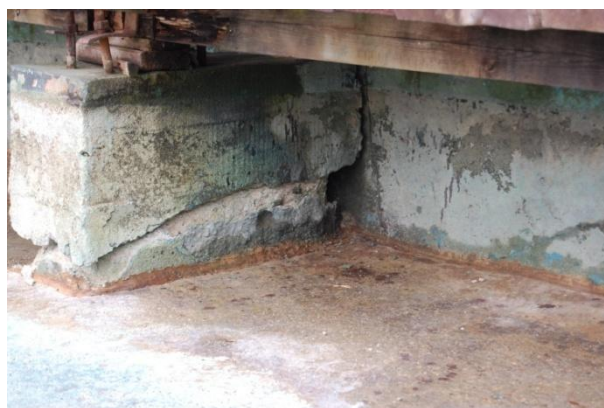
Drewniana konstrukcja pomostów również uległa degradacji. W newralgicznych miejscach widoczne są osłabienia drewnianej konstrukcji nośnej spowodowane działaniem czynnika atmosferycznego i brakiem konserwacji (fot.4.).

fot.4. konstrukcja oddzielająca sekcje basenu i
drewniana konstrukcja pomostu

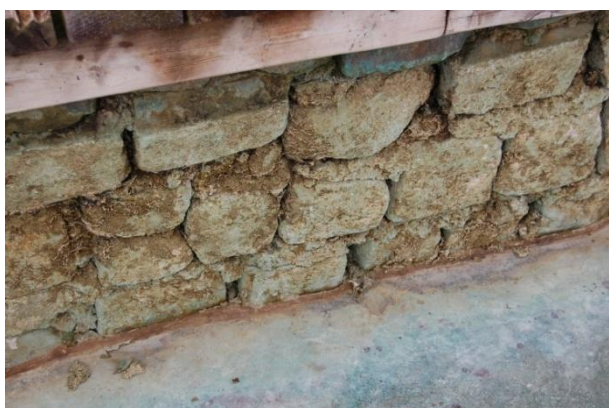
Dodatkowe konstrukcje występujące o obrębie basenu to kamienny murek dzielący jeden z brodzików na dwie części (fot.5.). Nierówna powierzchnia zastosowanego materiału sprzyja degradacji użytego spoiwa, co zresztą zauważono podczas dokonanej wizji lokalnej.

fot.5. kamienny murek pomiędzy brodzikami

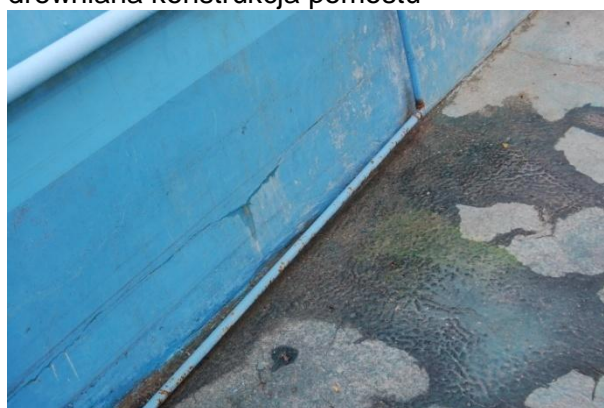
fot.6. żelbetowa ściana basenu

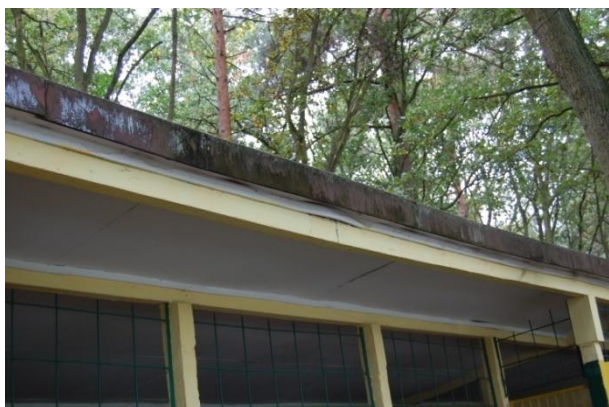
Na konstrukcji obiektu zasadniczego stwierdzono wizualnie nadmierne ugięcie belki podpierającej konstrukcję wspornikowego daszku (fot.13.). Dokładnych pomiarów strzałki, nie wykonano. W poziomie oparcia słupów szkieletu i ścian wypełnienia zauważalne są odpryski farby i wyprawy tynkowej. Na ścianie konstrukcji wiaty dostawionej do obiektu od strony budynku przepompowni widoczne są zawilgocenia powstałe na skutek braku izolacji poziomej i podciągania kapilarnego wody (fot.15). Pomiędzy słupami szkieletu wiaty i ścianami wypełnienia widoczne są wyraźne zarysowania i odspojenia obu rodzajów materiałów. Tutaj także elementy konstrukcyjne wykazują nadmierne ugięcia. Przekroczenie Stanów Granicznych Użytkowania (ugięć) może być symptomem powstania stanu awaryjnego konstrukcji którego nie wolno bagatelizować.

fot.13. belka podpierająca zadzaszenie

W rezultacie obiekt nr 3 przeznacza się do rozbiórki. W jego miejsce należy wybudować nowy, parterowy, niepodpiwniczony budynek pełniący funkcję przebieralni wraz z sanitariatami. Budynek należy wznieść w technologii uprzemysłowionej z prefabrykatów żelbetowych lub elementów stalowych. Posadowienie bezpośrednie. Dach lekki.

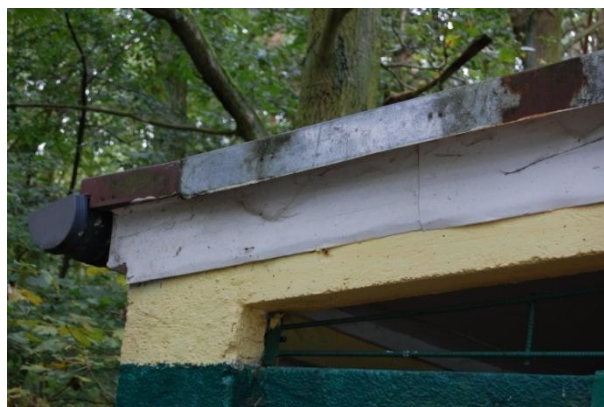
fot.14. obróbki blacharskie

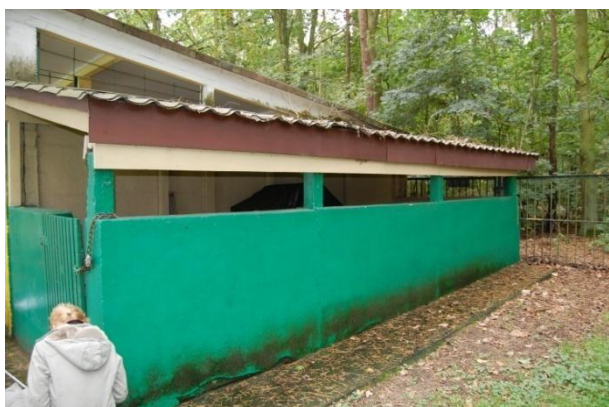
Toalety zlokalizowane w pobliżu budynku przepompowni wykonane są w technologii żelbetowej konstrukcji szkieletowej. Od czoła i po obwodzie konstrukcja jest częściowo nieosłonięta (fot.13,15.), co sprzyja naturalnej wentylacji umiejscowionych tam sanitariatów.

fot.15. zawilgocenie ściany

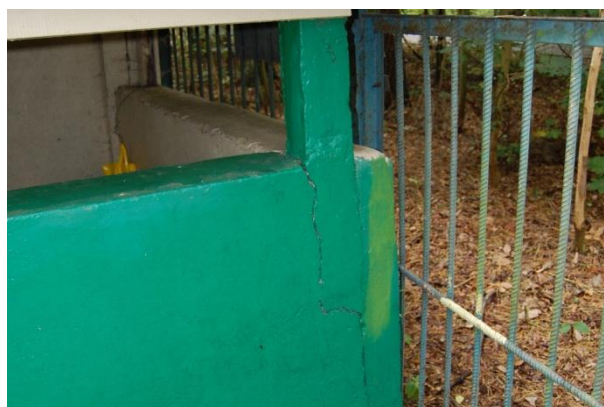
fot.16. ściecie przekroju słupa

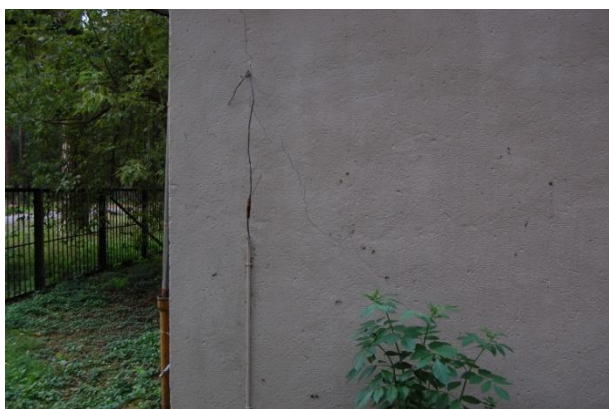
Konstrukcja szatni murowana z elementami żelbetowymi i drewnianymi. Również w tym przypadku wizja lokalna wykazała problem z konstrukcją fundamentów. Na jednym z naroży stwierdzono pionowe zarysowania ściany (fot.17.) wskazujące na nierównomierne osiadanie ławy. Po obwodzie budynku zauważyć można zawilgocenia i mchy obecne na skutek przerwania lub braku izolacji poziomej (fot.18.). Również w występującej elewacji drewnianej widoczna jest od dołu korozja biologiczna użytego materiału (fot.21.). Na uwagę zasługuje zły stan techniczny rynien sprzyjający zawilgoceniom ścian i podmakaniu terenu (fot.20.).

fot.17. zarysowanie ściany

W rezultacie obiekt nr 6 przeznaczona się do rozbiórki. W jego miejsce należy wybudować nowy obiekt całoroczny o funkcji gastronomicznej /kawiarnia,sklep +sanitariaty/”. Budynek należy wznieść w technologii tradycyjnej.

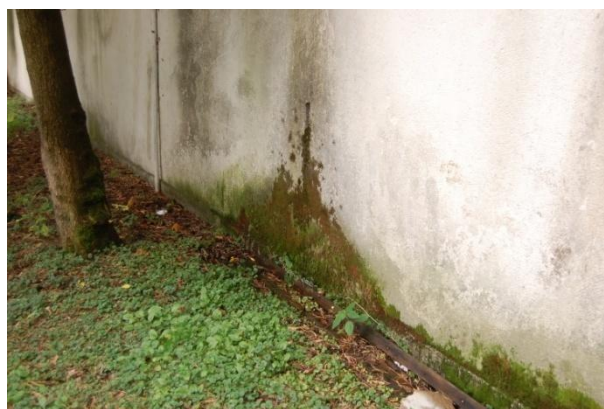
fot.18. zawilgocenia i mchy

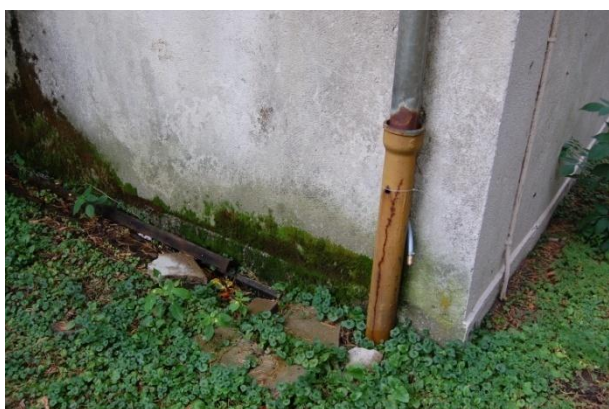
fot.19. zawilgocenia i mchy

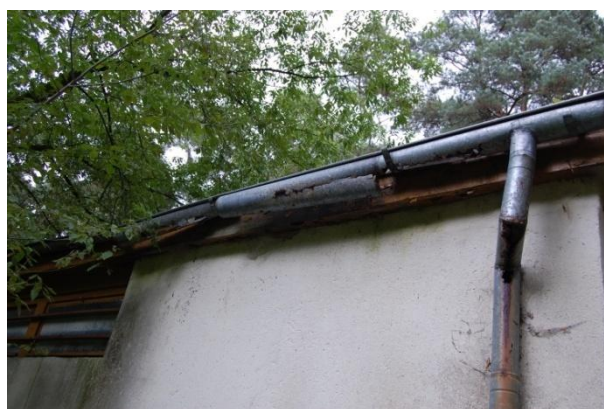
fot.20. stan rynien

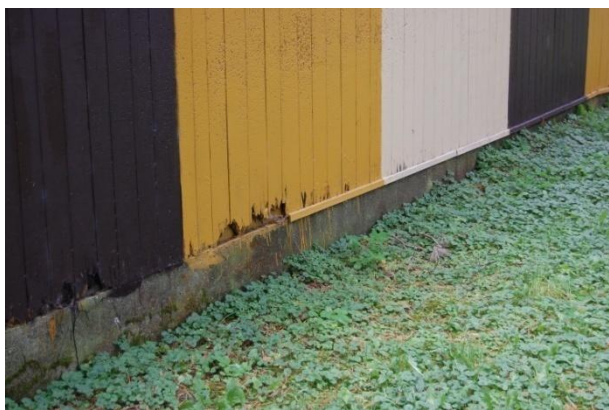
fot.21. korozja biologiczna elewacji drewnianej

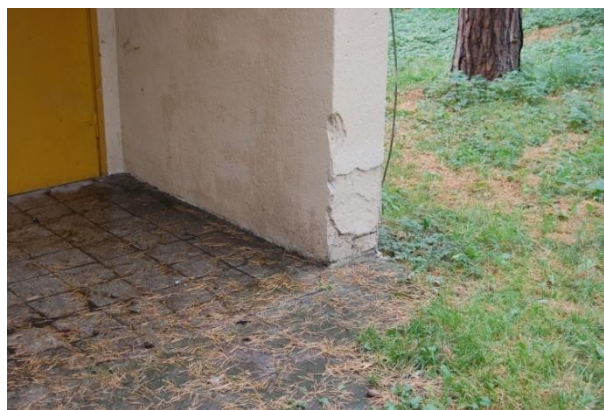
fot.22. ubytki w wyprawkach tynkarskich

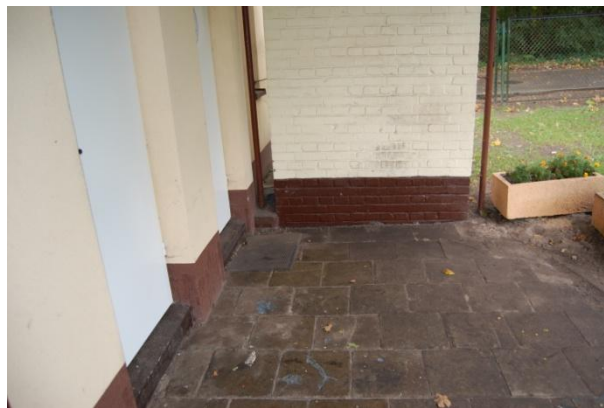
Obiekt ten znajduje się w najlepszym stanie technicznym spośród analizowanych konstrukcji. Obiekt wykonany jest w tradycyjnej technologii murowanej z dachem płaskim. W obiekcie znajdują się pomieszczenia socjalne przeznaczone dla pracowników obsługi technicznej. Do obiektu doprowadzone są podstawowe media. Nie stwierdzono zarysowań i pęknięć ścian. Należy zwrócić uwagę, iż tutaj także występuje dość mocne pofałdowanie terenu widoczne na bruku otaczającym budynek socjalny. Obróbki blacharskie w stanie dobrym.

fot.26. pośladowania bruku

Modernizacja istniejącego zaplecza socjalnego poprzez rozbudowę wymagać będzie wzmocnienia gruntu pod podszwą fundamentów oraz wzmocnienie innych elementów konstrukcyjnych w zależności od rodzaju planowanej rozbudowy. Pozostawienie opisywanego obiektu w obecnym stanie nie wymaga nakładu prac remontowych. Należy jedynie rozważyć możliwość zmiany odprowadzenia wód opadowych.

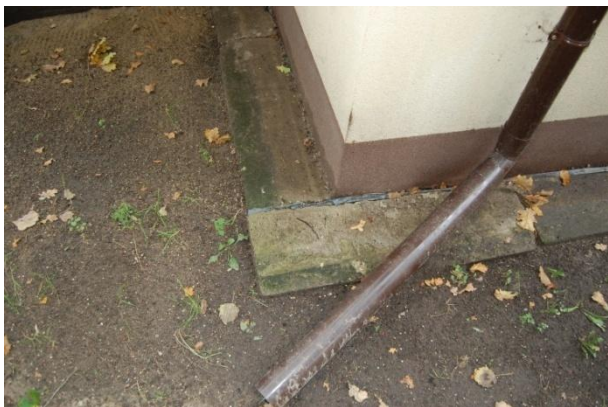
fot.27. odprowadzenie wód opadowych
