**PROGRAM FUNKCJONALNO-UŻYTKOWY DLA ZADANIA PN.:
„PRZEBUDOWA KĄPIELISKA „ARKONKA” DLA POTRZEB SPORTU I REKREACJI.”**

- DOKUMENTACJA ZDJĘCIOWA ISTNIEJĄCYCH OBIEKTÓW BUDOWLANYCH, WRAZ Z ARCHITEKTONICZNO-KONSTRUKCYJNYM OPISEM ICH STANU.

Przedmiotem opracowania *PROGRAM FUNKCJONALNO-UŻYTKOWY DLA ZADANIA PN.: „PRZEBUDOWA KĄPIELISKA „ARKONKA” DLA POTRZEB SPORTU I REKREACJI”* w zakresie branży konstrukcyjnej jest wstępna ocena stanu technicznego i możliwości modernizacji obiektów kubaturowych oraz basenów znajdujących się na terenie kąpieliska „Arkonka”.

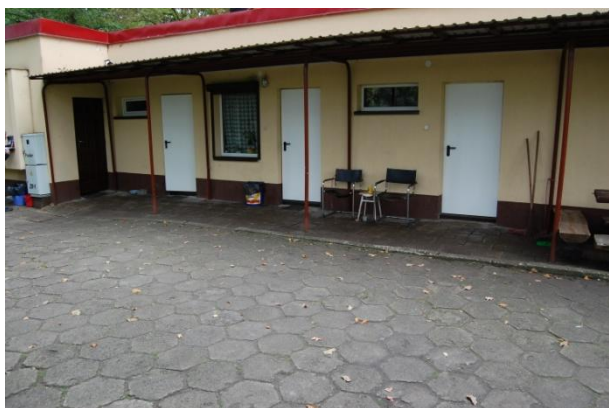
fot.23. czoło budynku

Obiekt ten znajduje się w najlepszym stanie technicznym spośród analizowanych konstrukcji. Obiekt wykonany jest w tradycyjnej technologii murowanej z dachem płaskim. W obiekcie znajdują się pomieszczenia socjalne przeznaczone dla pracowników obsługi technicznej. Do obiektu doprowadzone są podstawowe media. Nie stwierdzono zarysowań i pęknięć ścian. Należy zwrócić uwagę, iż tutaj także występuje dość mocne pofałdowanie terenu widoczne na bruku otaczającym budynek socjalny. Obróbki blacharskie w stanie dobrym.

Modernizacja istniejącego zaplecza socjalnego poprzez rozbudowę wymagać będzie wzmocnienia gruntu pod podszwą fundamentów oraz wzmocnienie innych elementów konstrukcyjnych w zależności od rodzaju planowanej rozbudowy. Pozostawienie opisywanego obiektu w obecnym stanie nie wymaga nakładu prac remontowych. Należy jedynie rozważyć możliwość zmiany odprowadzenia wód opadowych.
